# NOTAT

Halden Driftsbanegård - lensevann

02.02.2010

## Halden driftsbanegård, vurdering av lensevann vs. observerte fargeskift

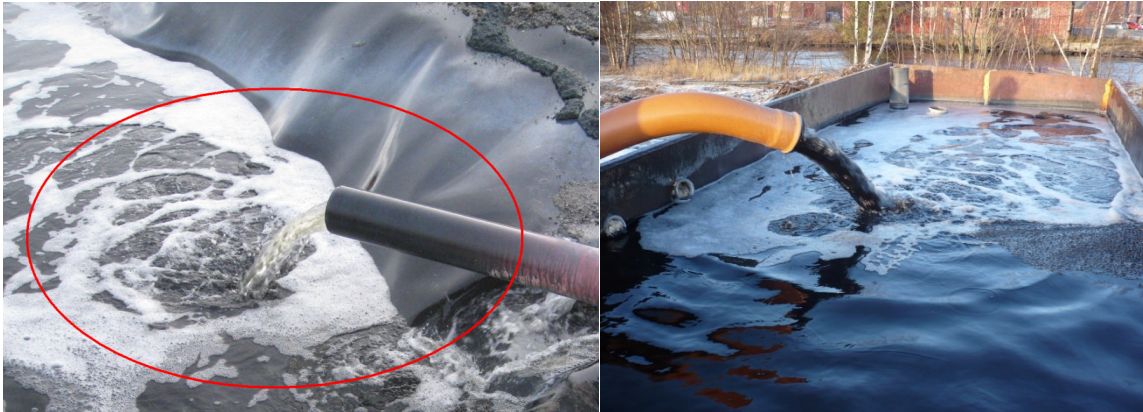
Det ble observert kraftig lukt av nedbrutt organisk materiale (lukt av typen råtne egg) i nærheten av sedimentasjonsbassenget for lensevann. Det ble observert at lensevannet var klart ved innløpspunktet i sedimentasjonsbassenget, men svart i utløpspunktet (figur 1).

Figur 1: Lensevann ved sedimentasjonsbassenget ved Halden Driftsbanegård, hhv innløpsvann og utløpsvann

Sedimentasjonsbassenget er avlangt og innløp/utløp ligger i hver sin kortende. Fargeskiftet i lensevannet var tydelig ca halvveis i bassenget. Det ble gjort et forsøk med å flytte utløpspumpen nærmere innløpet for å se om dette endret fargen på utpumpet vann. Det hadde ingen effekt og vannet som ble sluppet ut i Tista var fremdeles svart.

Ut i fra observasjoner og kjemiske analyser er vår vurdering at fargeskiftningene i lensevannet ved driftsbanegården skyldes at oksygenfattig vann fra dypereliggende flismasser pumpes opp til overflaten i forbindelse med tiltaksarbeidene. Når vannet kommer i kontakt med en oksygenrik atmosfære oppstår naturlig ustabile redoks-forhold (her en oksidasjonsprosess) som vises som et fargeskift i vannet grunnet en mangan-/jernutfelling. Slike utfellinger anses i ikke som skadelig på miljøet i Tista.

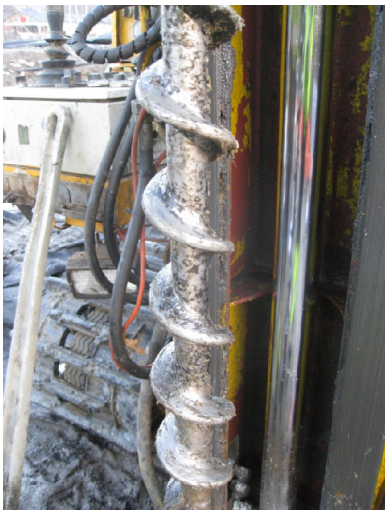
Tilsvarende lukt ble observert ved boringene i de dypere liggende flislagene på området, spesielt i masser fra ca 4 – 5 meter under terreng. Lukten var særlig sterk når flismassene var kompakte, uavhengig av mengde vann i massene. Flisen satte også igjen et svart merke på boret, dette forsvant i mer vandige masser (figur 2).

Figur 2: Svart avfarging på naverbor ved Halden Driftsbanegård etter boring i dypere liggende masser

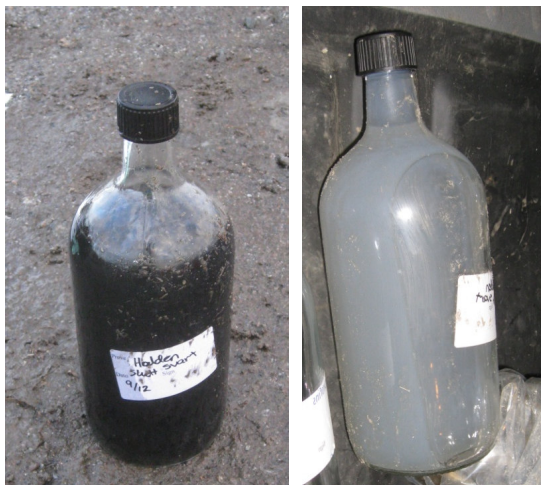
Det ble tatt ut prøve av klart vann ved innløpspunktet. Dette vannet ble etter kort tid (ca 1 min) farget svart. Det ble tatt ut en tilsvarende prøve av svart vann ved utløpet. Begge vannprøvene var i løpet av natten blitt blakke (figur 3). Vannet sedimenterte gradvis og man får en hvit prøve med spor av svart sedimentering etter mellom 9 og 19 timer.

Figur 3: Prøver av lensevann ved sedimentasjonsbassenget, hhv rett etter prøvetaking og neste dag
