Bane NOR Transport

19.12.2019

### Kontroll av påhengt kost type Holms SH

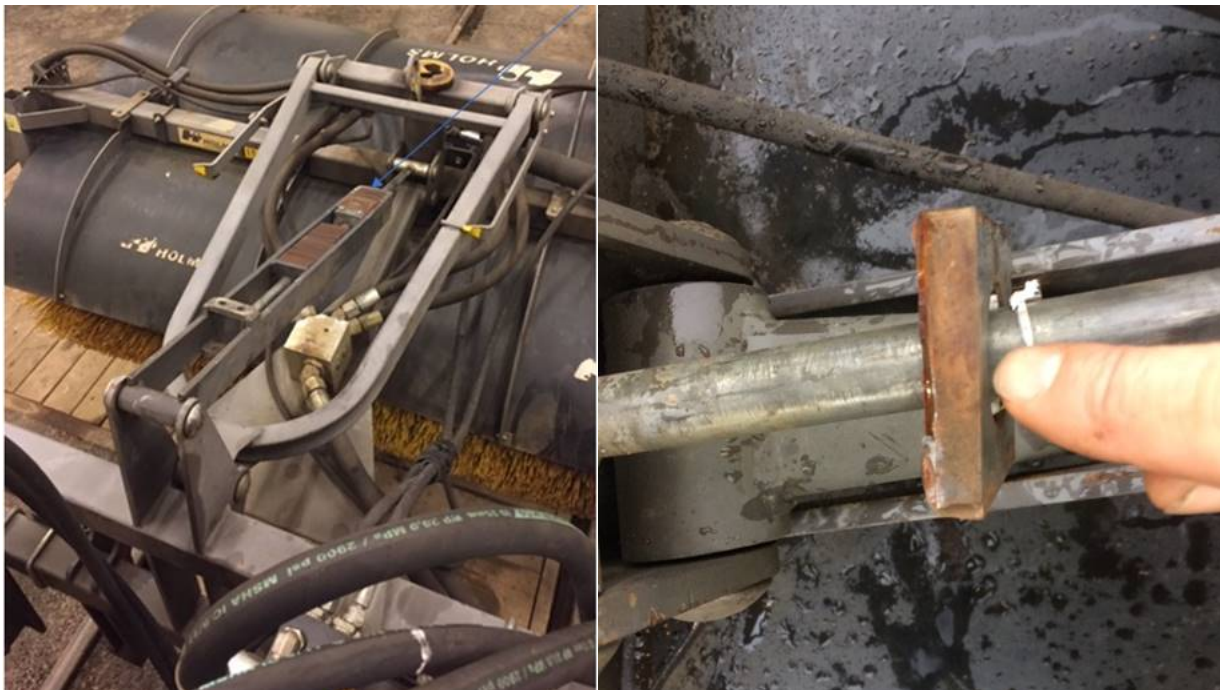
Etter hendelse der kost av typen Holms SH, løsnet og falt ned i skinnegang under transportkjøring, innfører BN Transport et krav til ekstra kontroll av oppheng/løftemekanisme på denne type koster.

Blå pil på bildet til venstre viser bruddsted som førte til at kosten falt ned under kjøring.

På grunn av at det vil ta noe tid før en nøyere inspeksjon av kostene kan utføres, må førere inntil videre foreta en visuell kontroll for å om mulig avdekke sprekkdannelser på oppheng/løftemekanisme. Kontrollen foretas samtidig med ordinært uttak av maskinen.

Dersom det avdekkes sprekker, skal kost om mulig sikres med kjetting eller stropper og forholdet varsles til DA vakt.
