# Årsrapport elsikkerhet 2024

Sakkyndig driftsleder/driftsansvarlig Bane NOR SF

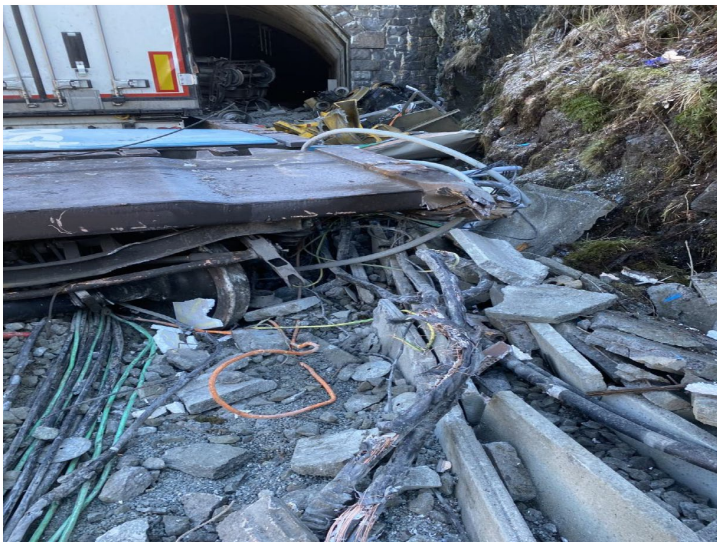
Det viste seg at nettselskapet BKK hadde en 11kV høyspenningskabel under det havarerte vognen, denne var spenningssatt og ble oppdaget mens utrykningsetater og beredskap var på stedet.

Det ble også funnet en 1000 V trafo og andre lavspenningsledninger på stedet, som var spenningssatt.

Kilde: Bildet er tatt av skadene på det elektriske anlegget etter hendelsen.

Den manglende kontrollen på om anlegget var frakoblet, kunne ha medført en hendelse med personskade. Kabel kartlegging er et av mange forbedringstiltak.

Flaks er ikke tilstrekkelig sikring mot at hendelser ikke kan få alvorlige konsekvenser, derfor må rutinene for håndtering av hendelser ses på, på tvers av organisasjonen.

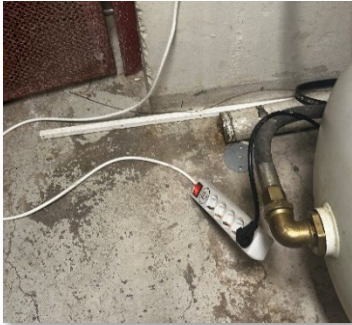
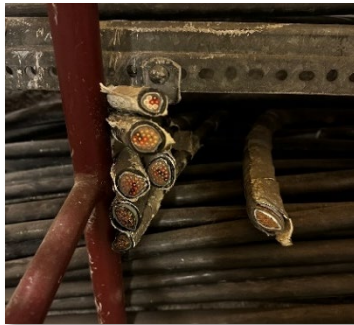
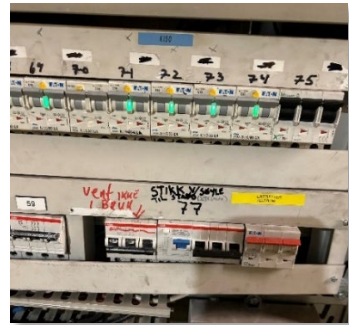
Bane NORs lavspenningsanlegg inneholder deler som har passert teknisk levealder og som har en tilstand som normalt ville ført til stenging. Funn ved driftslederapparatets kontroller viser at store anleggsmasser har manglende vedlikehold, og enkelte har ikke vært registrert i vedlikeholdssystemet.

Kilde: Bildene er fra Oslo koblingshus, kulvert med forsyning til Oslo S og Nasjonalteateret stasjon.

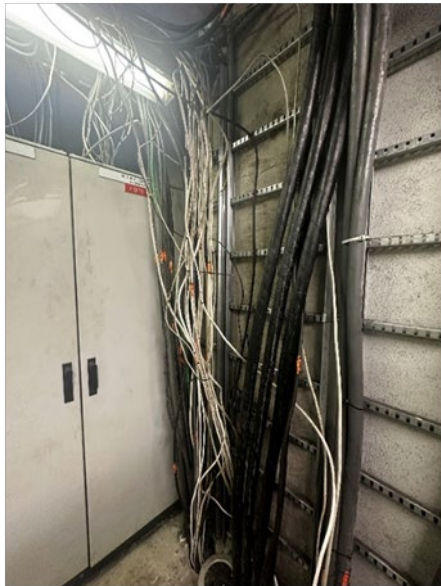
De elektriske anleggene er kontinuerlig under utvidelse og endring, noe som fører til varierende kvalitet på forlegningsmetoder, manglende fjerning av gammelt anlegg som ikke er i bruk og manglende ren- og vedlikehold.

I tillegg er anleggene utvidet ut over opprinnelig kapasitet med blant annet montering av forsyning til elektriske kjøretøy. Dette monteres uten hensyn til eksisterende anlegg og ikke iht. krav.

Generelt mangler anleggene oppdatert dokumentasjon slik som kursbeskrivelser og samsvarserklæringer mm.

Kilde: Bildet er tatt ved Oslo S.

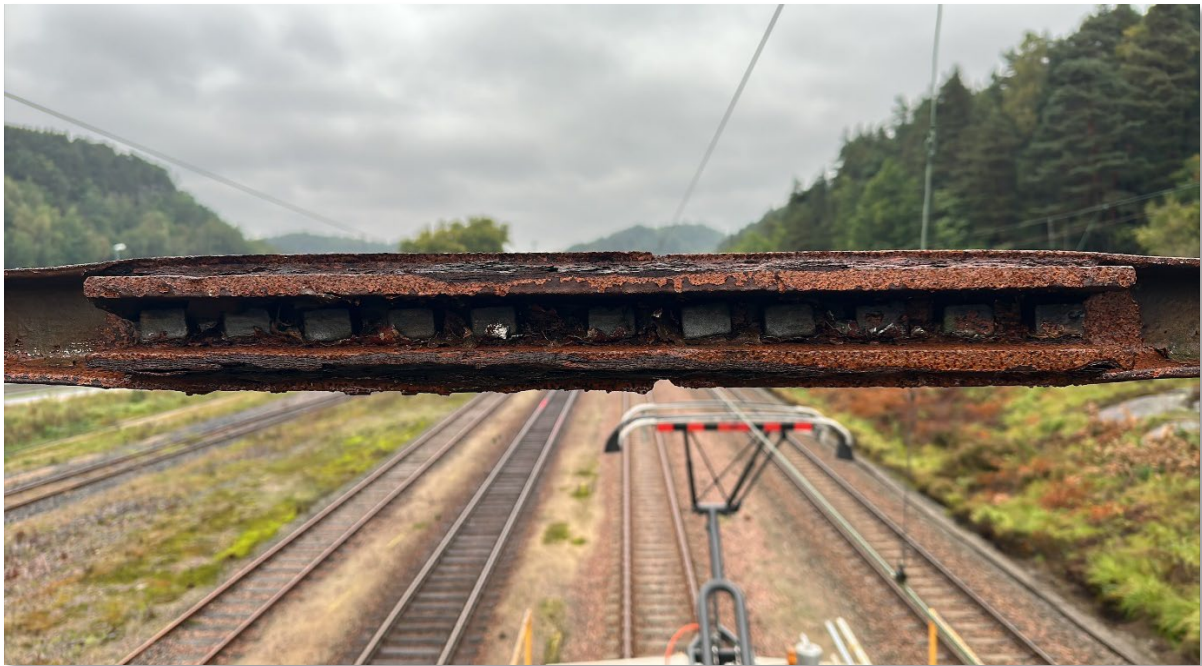
Kilde: Bilde er tatt i forbindelse med revisjon av åk, ved Dalane stasjon.

For høyspenningsanleggene må de generiske kontrollene gjennomgås for å sikre at disse er oppdatert iht. standarder og Bane NORs krav i teknisk regelverk.

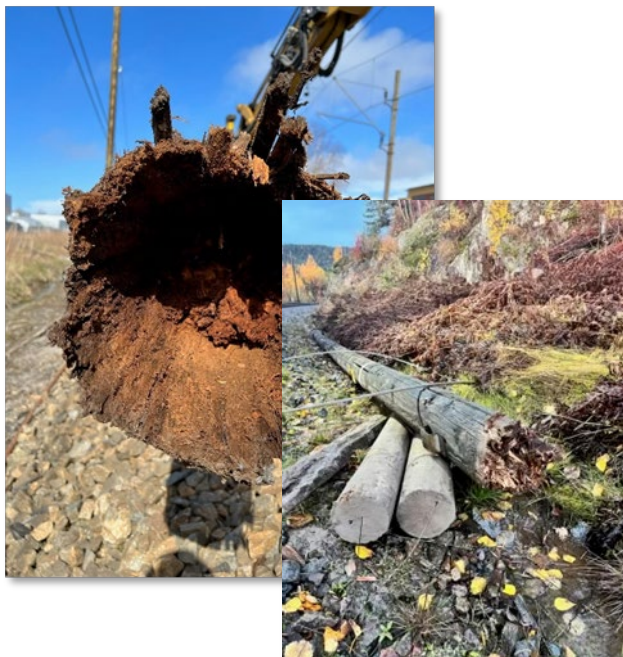
Rust og råte blitt avdekket flere steder i landet. Det er rapportert om ca. 215 underkjente master bare på østre linje som er ansett å ha en alder på 66-86 år.

I tillegg har det ført til at vedlikeholdspersonell har blitt utsatt for strømgjennomgang/ personskade ifm. retting etter et bryterfall som følge av en rotnen mast som knakk ved Veme.

Kilde: Bilde er tatt av en mast ved Veme som knakk i forbindelse med vedlikehold, som resulterte i en personskade.

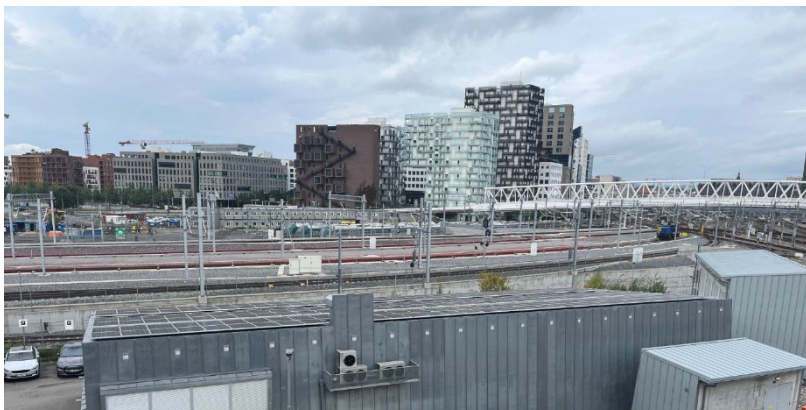
- Sporveksel- og råtegravvarme som er satt i tvangskjøring og/eller innehar driftsfeil, dette medfører unødig slitasje og bruk av energi
- Solcelleanlegg som er koblet fra som følge av manglende dokumentasjon og vedlikeholdsrutiner

Kilde: Solcelleanlegg på taket ved Oslogate.
