BANE NOR

→ Årsrapport elsikkerhet 2025

Sakkyndig driftsleder/driftsansvarlig Bane NOR

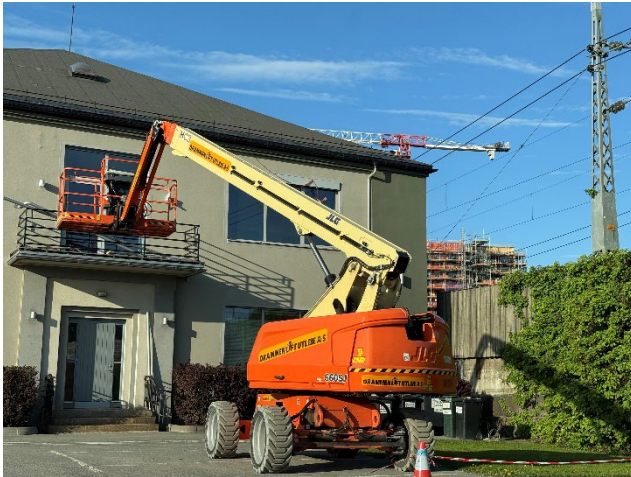
I 2025 ble det oppdaget at to personer arbeidet i lift, de malte gavelvegg mot sporet til Drammensbanen. Uten tillatelse, uten sikkerhetsvakt eller vurdering av risiko – arbeidet ble avbrutt og rapportert inn.

Elsikkerhetsmiljøet søker å arbeide tettere med planmiljøet og regionenes fagsjefer for å sikre at elsikkerheten blir ivaretatt ved arbeid nær ved.

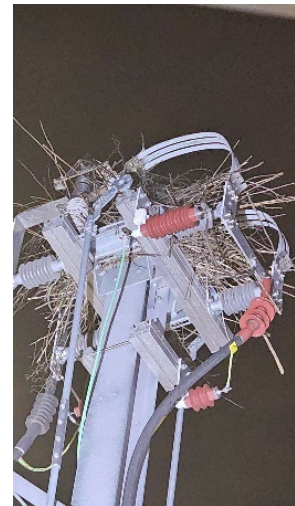
Anlegg som prosjekteres og bygges, tar ikke alltid hensyn til naturens mange påfunn. Nye master kan på denne måten bli perfekte fundamenter for et rikt dyreliv.

Dette medfører skade, både på dyreliv og utstyret selv, i tillegg til økt vedlikeholdsbehov.

Fuglereir o.l. i anlegget kan føre til kortslutning og brann i anlegget, og kan i enkelte tilfeller være vanskelig å oppdage eller komme til. Ved fjerning av dette må spenningen frakobles, personell inkl. sikkerhetspersonell må ut og det skaper togforstyrrelser og unødige vedlikeholdskostnader.

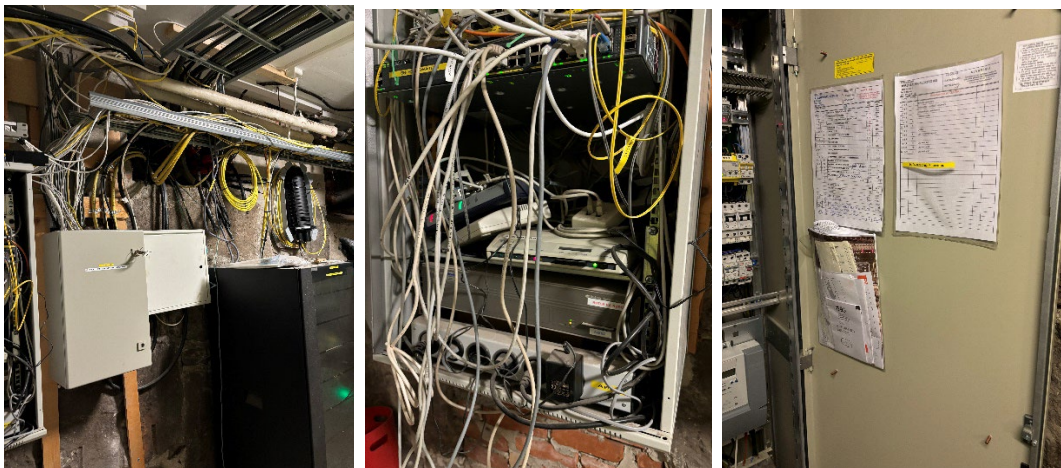
På Røros stasjonsbygning er eierskapet fordelt mellom Tele og Eiendom, og ved stikkprøvekontroller utført av assisterende sakkyndige, er dette noen av funnene:

På bildene ser vi at anleggene ifm. forlegning ikke er som ønsket, i tillegg har anleggene utdatert dokumentasjon. Det er bevilget midler for å forbedre dette i 2026, men elsikkerhetsmiljøet ønsker at det ikke skulle vært nødvendig å «rydde» på denne måten og at vi har anlegg som til enhver tid er ryddige og oppdaterte.

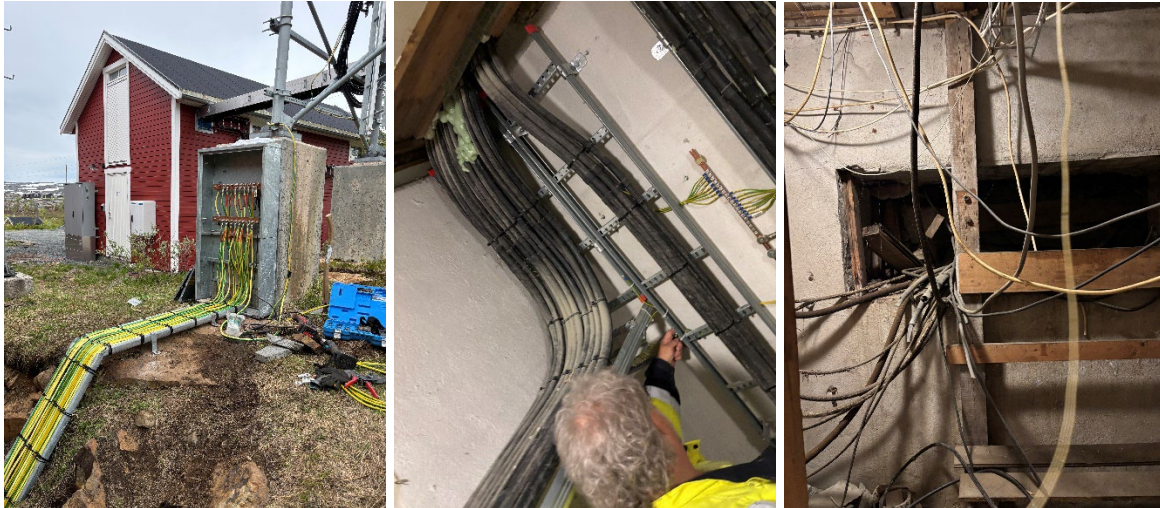
På Bjørnfjell stasjonsbygning er det gjort store oppdateringer av et anlegg som var i meget dårlig stand, anlegget skal ferdigstilles i 2026. De to første bildene ovenfor viser hvordan forlegning skal se ut, og det siste til høyre er anlegg som enda ikke er ferdigstilt og som viser hvordan det er mange steder. Det rapporteres inn en betraktelig forbedring de siste 10-15 årene, men mange anlegg trenger fortsatt oppdatering for å nå en akseptabel kvalitet.

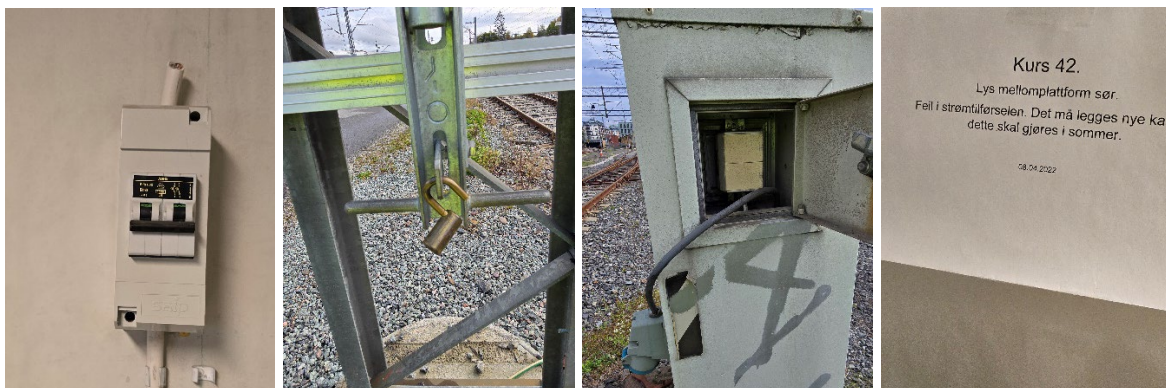
Vedlikeholdet ligger med et enormt etterslep i forhold til utviklingen og fremdriften innen teknologi og behov for elektrisitet til nye apparater. Vi ser ved stikkprøver gjentatt bruk av gummikabler og skjøteledninger, fra gamle anlegg og til ulike, og noen større utstyrstyper som trekker mye strøm – slik som elbiler. På steder som Roa stasjon er det påvist avvik i 2022 som p.t. ikke er rettet.

Anlegg som presses til å levere langt utover det de ble planlagt og bygget for, øker faren for brann og personskade. Vi ser at det i stor grad mangler eller ikke etterleves krav til låsing av anlegg og anleggsdeler, sikring mot innkobling, som tilsier at vi utsetter tredjepersoner for fare dersom de skulle komme i nærheten av våre anlegg.

Vi må samarbeide for å ha og bygge gode anlegg som varer og dekker behovet, derfor oppfordres drift og vedlikeholdsenhetene, samt prosjektenhetene til økt samarbeid og dialog for å sammen ivareta anleggene og elsikkerheten.
