# Årsrapport elsikkerhet 2024

Sakkyndig driftsleder/driftsansvarlig Bane NOR SF

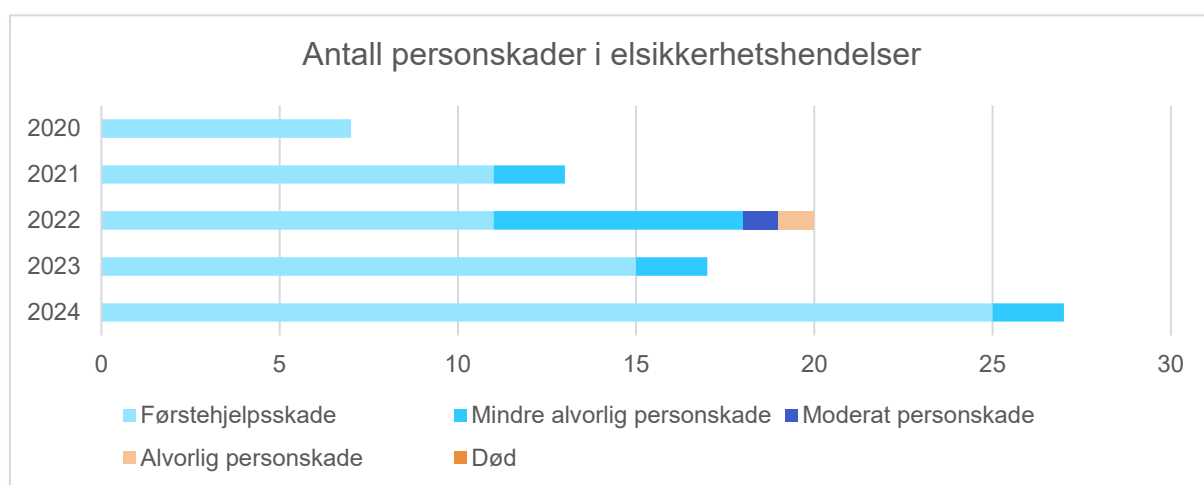
Det er har ikke vært noen elulykker i 2024 med alvorlig personskadeomfang.

Av de 27 hendelsene i 2024, har ca. 50% de oppsøkt medisinsk hjelp. Ved disse hendelsene ser en trend ved at hendelsene ofte skjer i signalanlegget, og at personell kontakter lege, men blir frarådet av lege om å komme til kontroll.

Kilde: Hentet fra Synergi, dashboard Elsikkerhet, antall personskader i elsikkerhetshendelser pr. alvorlighetsgrad.

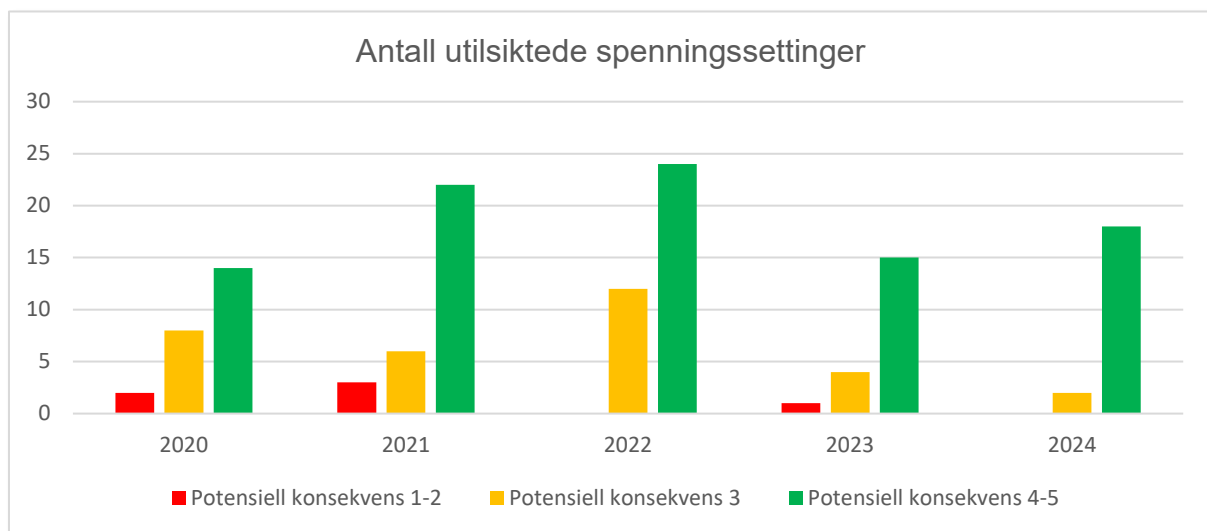
Det ble registrert totalt 20 utsiktede spenningssettinger (inkl. overkjøring av spenning) i 2024. Ingen av hendelsene medførte personskade, men 2 av hendelsene er vurdert å ha potensial for personskade.

Kilde: Hentet fra Synergi, dashboard Elsikkerhet, antall utsiktede spenningssettinger (inkl. overkjøringer av strøm)

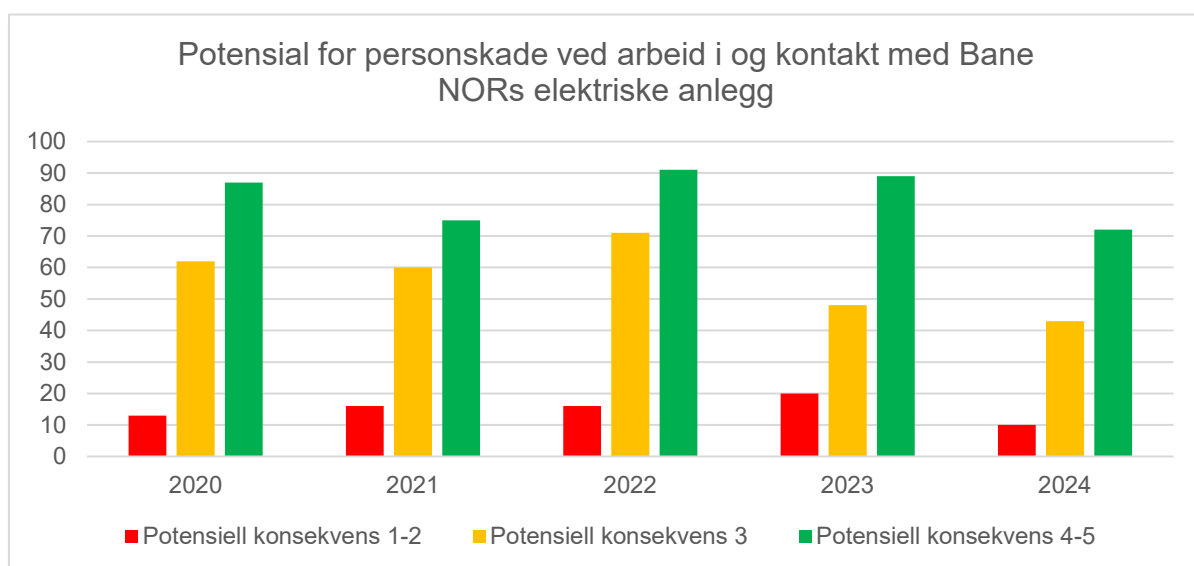
I 2025 ble det rapportert inn 125 hendelser hvor det var risiko for personskade, dette er en nedgang fra 2023.

Kilde: Datagrunnlag er hentet fra Synergi, dashboard Elsikkerhet, antall potensielle personskader i elsikkerhetshendelser ved kontakt med elektrisk spenning i Bane NORs elektriske anlegg.

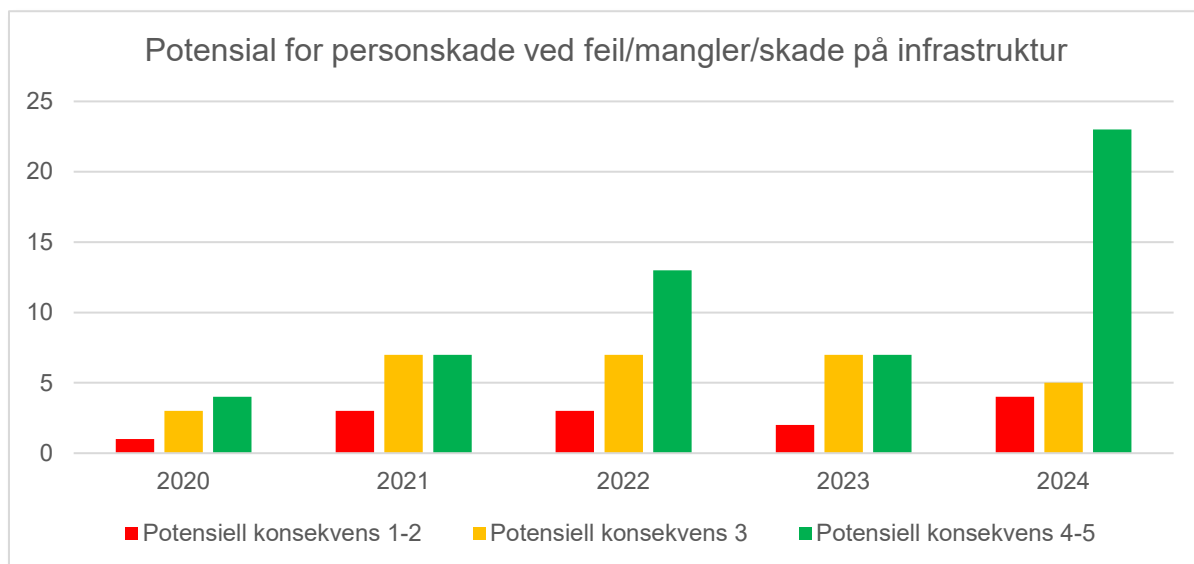
I 2024 ble det rapportert inn 32 hendelser med potensial for personskade som følge av feil/mangel/skade på infrastrukturen, som er en økning fra 2023.

Økningen i hendelser med potensiell konsekvens 4-5 skyldes økt fokus på innmelding av denne typen hendelser.

Kilde: Datagrunnlag er hentet fra Synergi, dashboard Elsikkerhet, antall potensielle personskader i elsikkerhetshendelser ved feil/mangler/skade på infrastruktur.

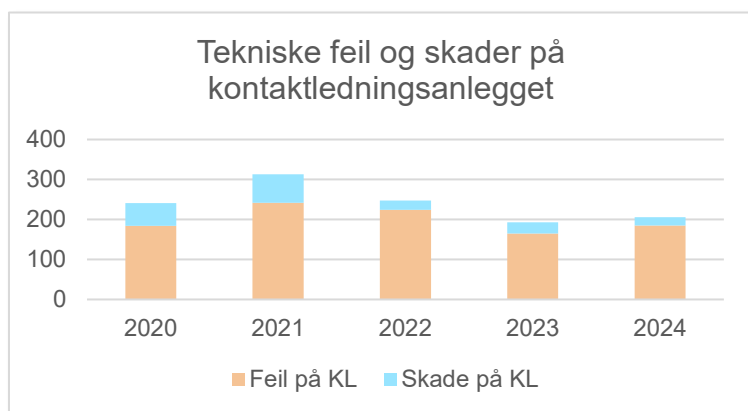
Det rapporteres på tekniske feil og skader som påvirker kontaktledningsanlegget og oppetiden til anleggene. De tekniske feilene knyttet til levealder og vedlikehold, og skadene som følge av ytre påvirkninger som påkjøring, nedrivning og værforhold.

På lik linje med tidligere år, ser vi at der rapporteres en høyere andel feil enn skader.

Kilde: Datagrunnlag er hentet fra Synergi, dashboard Elsikkerhet, feil og skader på kontakt-ledningsanlegget

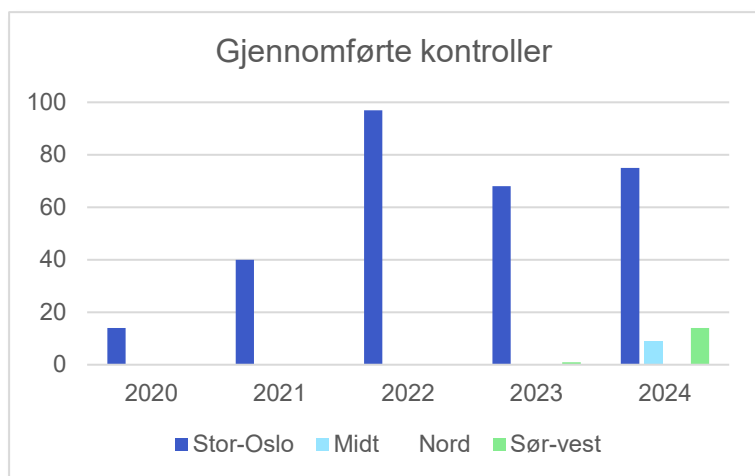
Driftslederapparatet har i 2024 gjennomført 98 kontroller av at elsikkerheten og anleggene er ivaretatt iht. de krav som er satt for dette.

Kilde: Oversikt over dokumenterte anleggs- og operative kontroller utført av driftslederapparatet.
