Detalj- og reguleringsplan Holmestrand - Nykirke

UVB Vestfoldbanen

ROS-analyse

Fibo

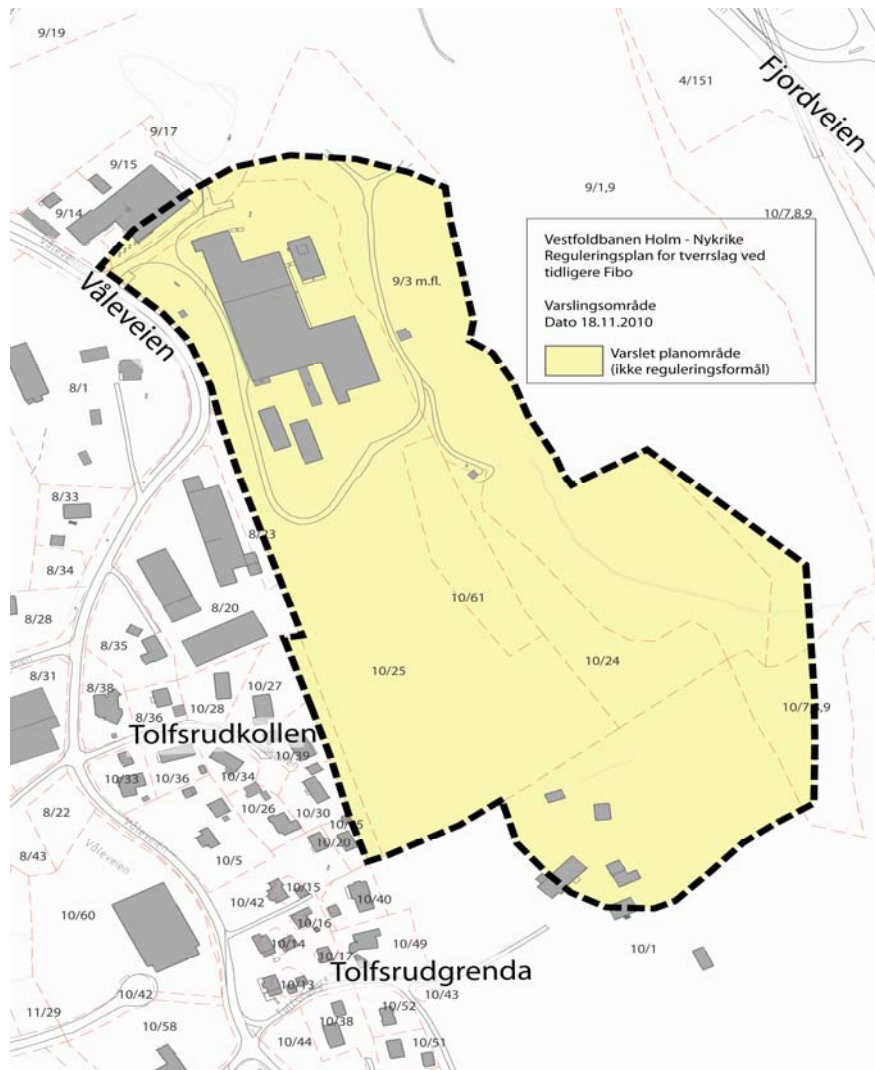
Figur 4 - Oversikt over varslet planområdet for regulering

Planområdet som omfattes av risiko- og sårbarhetsanalysen for Fibo er presentert i figuren nedenfor. Planområdet består av et eksisterende næringsområde og noe landbruksareal oppe på platået i Holmestrand.

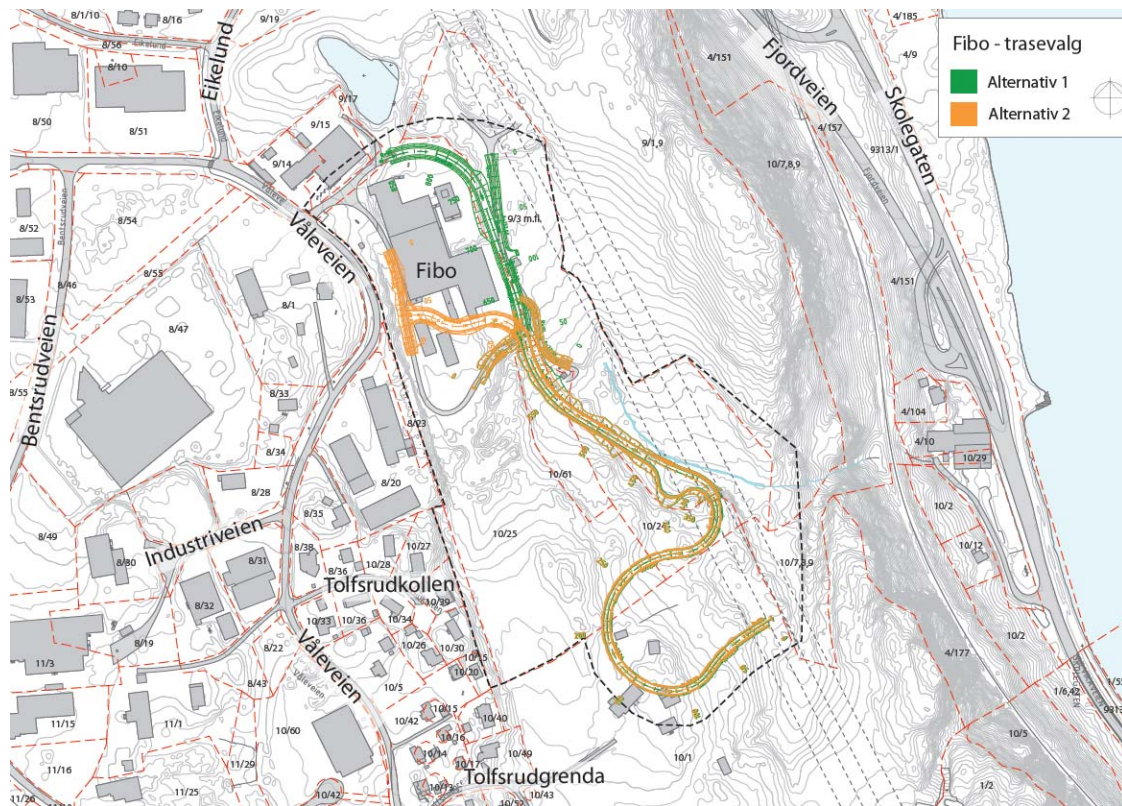
Figur 5 - Illustrasjon for begge trasévalg for anleggsvei over Fibo.

Området omfatter arealer til tverrslag inn til jernbanetunnelen, samt arealer til midlertidig anleggsområde. Det skal etableres midlertidig anleggsvei og fremtidig rømningsvei over planområdet. To alternativer for trasévalg vurderes, se Figur 5.
