Risikovurdering

Endring i bruk av spor for hensetting
på Lodalen, Loenga, Filipstad, Høvik og Stabekk

Område Oslo

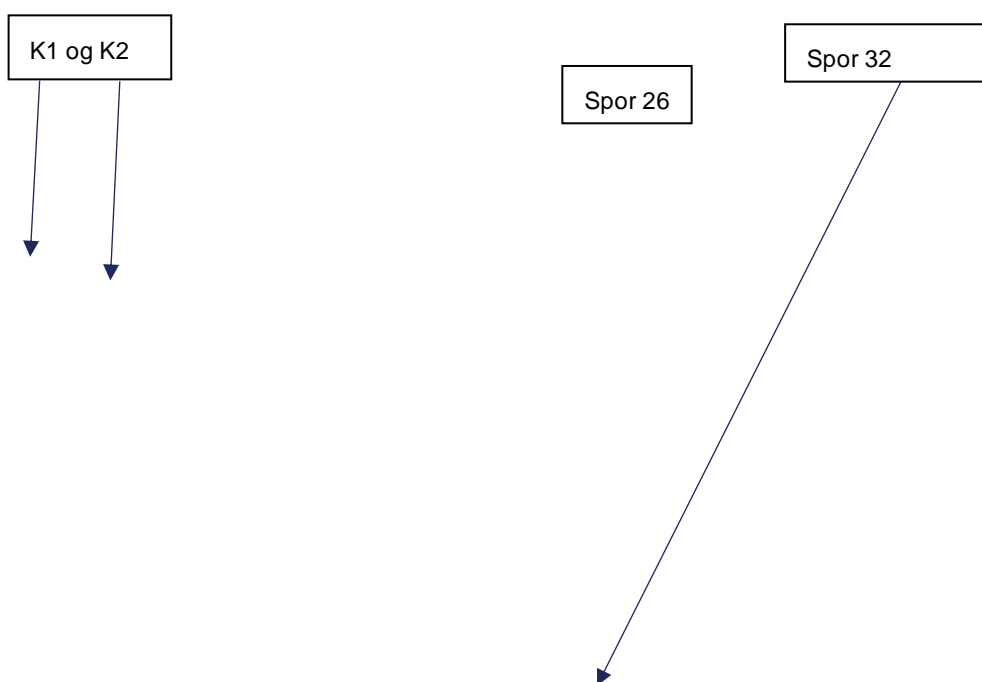
Figur 1

Sporplan Lodalen

Spor Nr.	Tog plasser	Hensettings lengde	Lengde BaneData	Fra signal – til signal BaneData	Beskrivelse
26	1	105	-	DS 742 – Sporstopper	Sporet er buttspor og benyttes primært til hensetting og igjensetting. Dette er ved endebutt med Fjellstallen til venstre, se fig.1.
32	1	203	-	DS 754 – Sporstopper	Sporet er buttspor og benyttes primært til hensetting og igjensetting, se figur 1.
<p><u>Sporene øst for Toghallen og Vognhallen såkalt «Jordhullet»</u> Området består av sporene 23 og 25-32. Sporene er buttspor og benyttes primært til hensetting og igjensetting. Spor 21 og 23 benyttes kun til hensetting av lokomotiv pga. kort sporenlengde. Skifting foregår med skiftelok og motorvogner. Spor 27,28 og 29 er strømløst. Berging og beredskap disponerer disse sporene, som benytter dieseldrevne kjøretøy.</p> <p>Området har sikringsanlegg av typen NSB 77 og betjenes av Driftsoperatør i Lodalen med manøversystemet Ebicos 900. Det er uts tyrt med KL-anlegg og 1000V anlegg. Spor 27,28 og 29 er strømløst. Berging og beredskap disponerer disse sporene, som benytter dieseldrevne kjøretøy. Spor 23 benyttes kun til hensetting av lokomotiv pga. kort sporenlengde.</p>

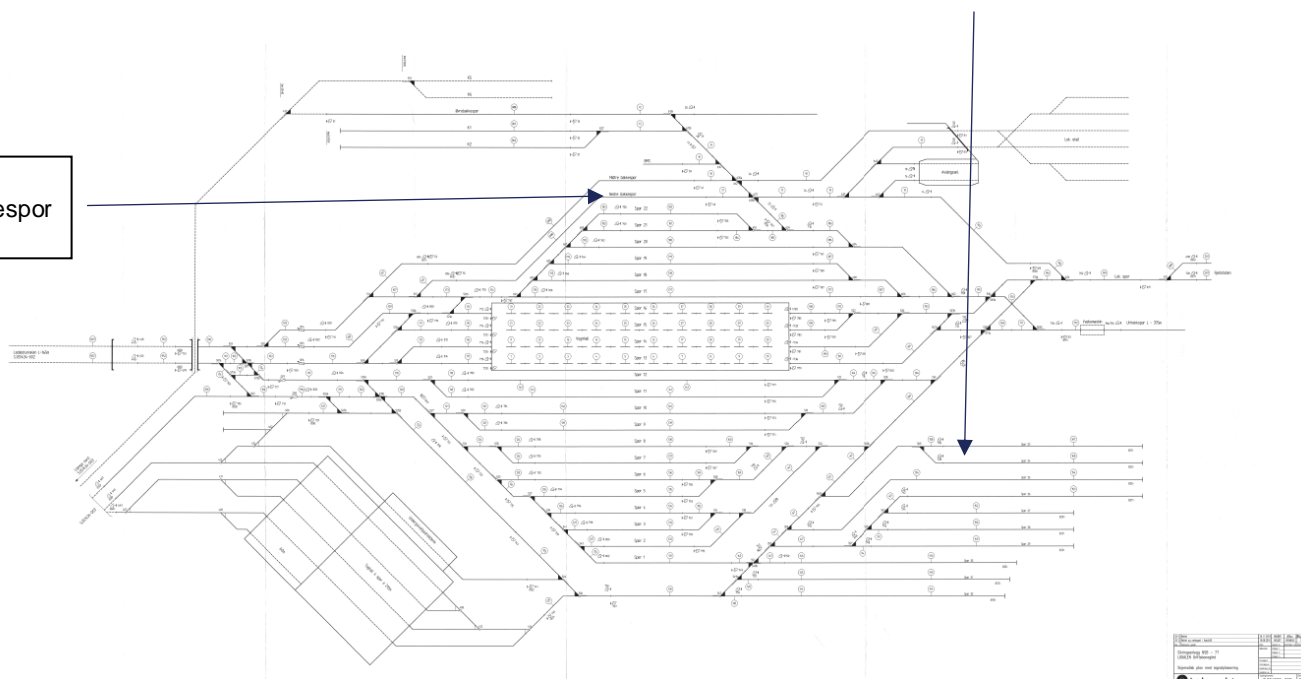
Nedre bakkespor
39NB

Spor Nr.	Tog plasser	Hensettings lengde	Lengde BaneData	Fra signal – til signal BaneData	Beskrivelse
Nedre bakkespor <u>39 NB</u>	3	Ikke hensettings spor	385		39 NB benyttes kun til gjennomkjøring med motorvogner og skiftelok som trekraft.

Øvre- Midtre og Nedre Bakkespor, også kalt henholdsvis spor **41ØB, 40MB og 39 NB** benyttes kun til gjennomkjøring med motorvogner og skiftelok som trekraft. Følgende tekst er tatt inn SJN avsnitt 3.2.6.2 «Skifting»: For Bakkesporene skal alle skift ha virksom trykkluttbremse og skiftingen må tilpasses det store fallet på sporene (inntil 35 %).

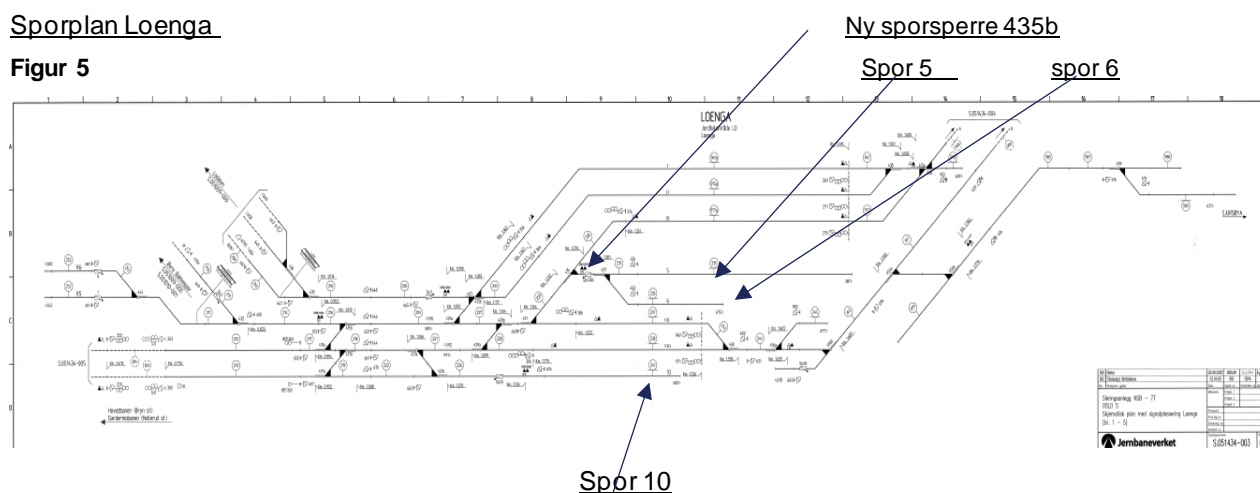
Figur 5

Sporplan Loenga

Spor Nr.	Tog plasser	Lengde	Beskrivelse
5	2	225 ref. Excel ark	<p>Spor 5 er reetablert som et buttspor med innkjøring fra nord. Buttspor 5 avslutter ved samme kilometeren som buttspor 6. Sporfelt 235 er reetablert.</p> <p>En ny sporsperre 435b er etablert i spor 5 mellom sporveksel 437 og 435, slik at denne gir en dekning for spor 5 og 6. Alle de nevnte endringene er permanente, se figur 5.</p> <p>Avstanden til nabospor (senterlinje – senterlinje) er følgende:</p> <ul style="list-style-type: none"> • Spor 5-3: 9 m • Spor 5-6: 4,6 m <p>Ny kontaktledning er strukket på spor 5 ((sett mot Ski). Kontaktledningen på Loenga er i hovedsak en kombinasjon av system 35 og System 20B med redusert innspenningskraft. Sporet er Det vil ikke være noen endringer i funksjoner for NSB-77 eller grensesnitt mot andre sikringsanlegg.</p> <p>Kobingsbilde er endret, Normalstilling for kontaktledningsbryter 40-107-J for spor 5 er « INNE STILLING»</p>

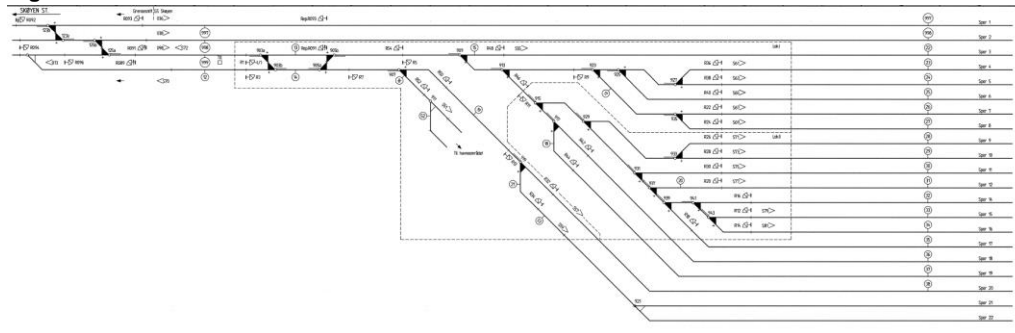
Figur 1

Sporplan Filipstad

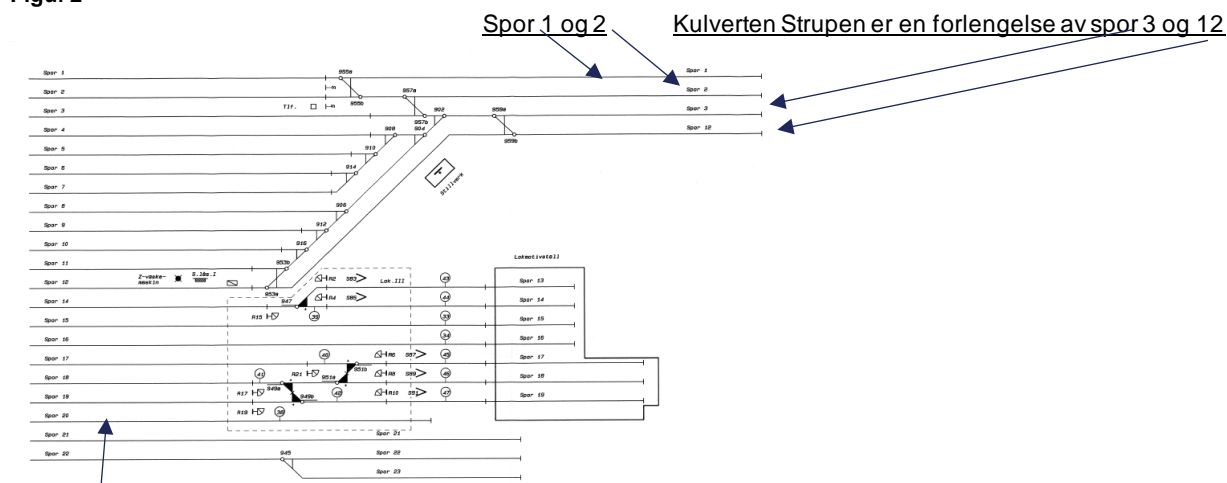
Figur 2

Spor 20

Spor 21 - 24 er tatt ut av bruk grunnet dårlig tilstand på sporet.

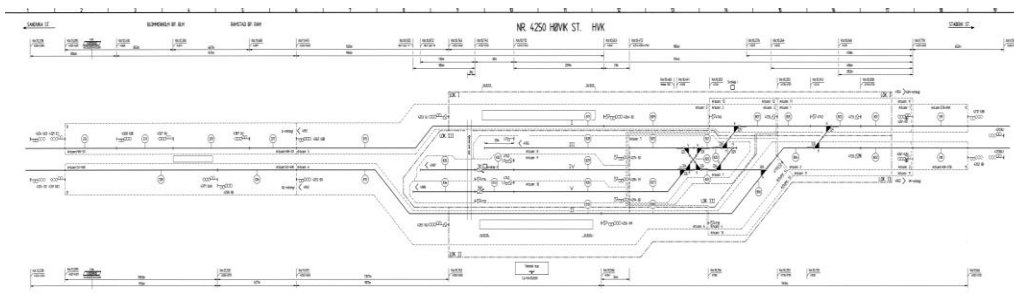
Figur 3

Sporplan Høvik stasjon

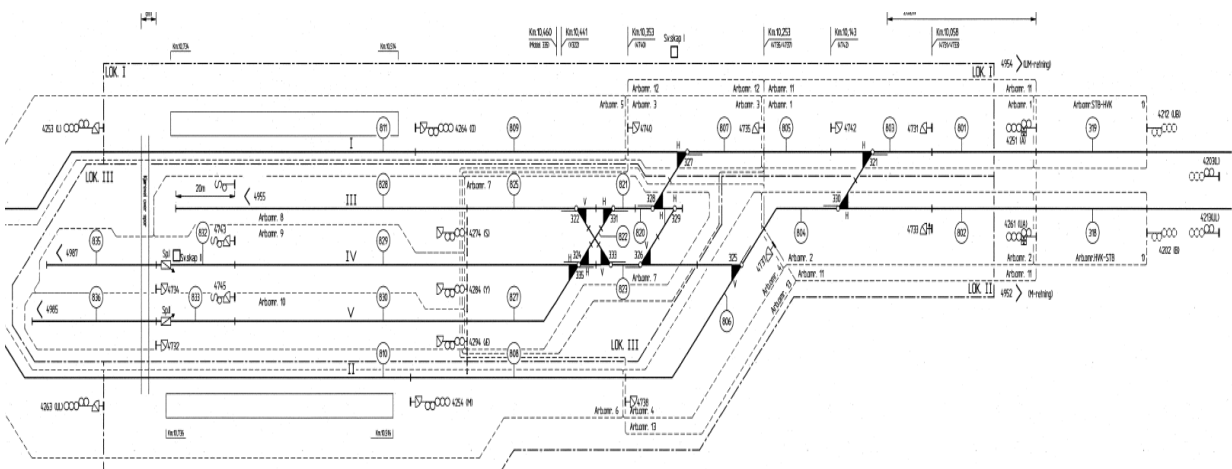
Figur 4 Utdrag fra skjematisk sporplan

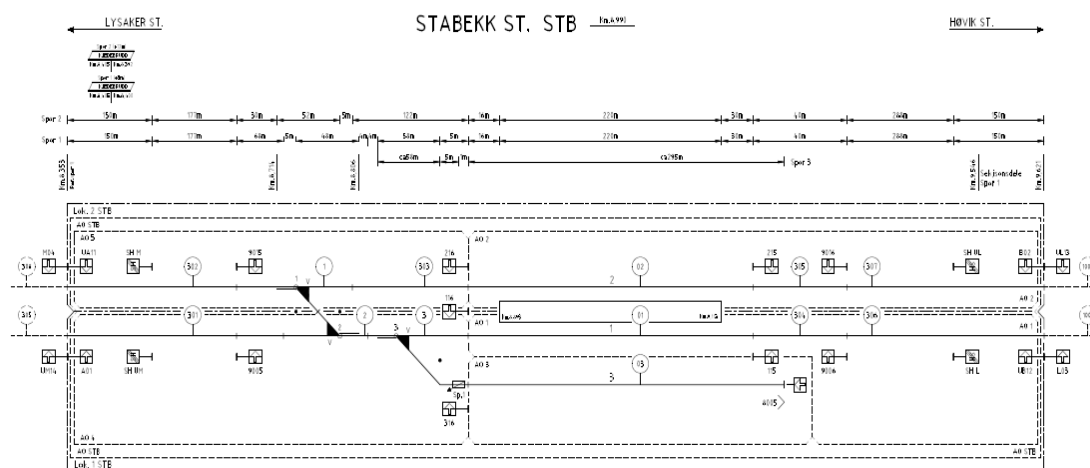
Figur 5

Sporplan Stabekk stasjon

Stabekk stasjon har ett hensettingsspor med sentralstyrt veksel (brukes ikke til vending eller hensetting). Thales-sikringsanlegg kables fra Høvik. Thales akseltellere på hele strekningen.

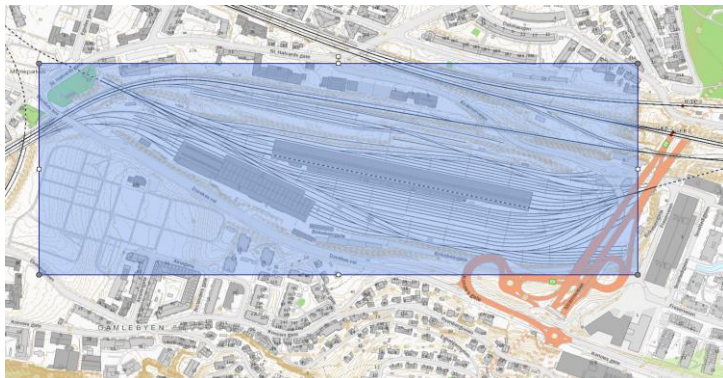
Vedlegg 3 – Lodalen driftsbanegård

Driftsbanegården er avgrenset med markeringskilt og er ikke å anse som en del av det nasjonale jernbanenettet. Her kan i tillegg til fører også annet personale godkjent av operatør flytte kjøretøy på operatørens lisens. All trafikkstyring og framføring av skift skal foregå etter bestemmelsene i Trafikkregler for Jernbanenettet. Driftsbanegården er forbundet med Loenga via to spor, ett fra Spor 41OB (Øvre Bakkespor) og ett som fortsetter som en forlengelse av Spor 1, ofte kalt «Rundingen».

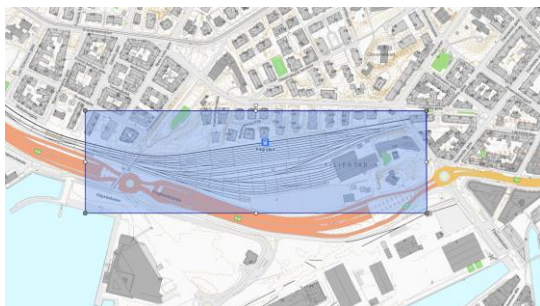
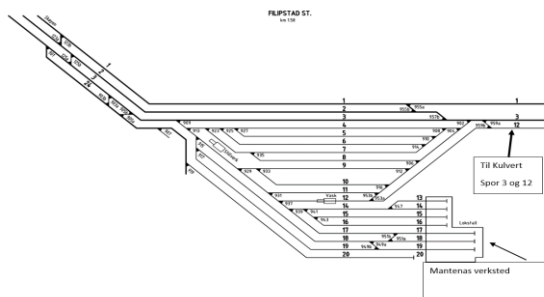
Sporplan Filipstad

Filipstad driftsbanegård brukes til hensetting av togsett. Hensettingen foregår under spenningsatt kontaktledning.
