ROS-analyse

Hovedplan Hensetting Moss InterCity Østfoldbanen

Februar 2020

Denne rapporten (ICH-11-A-25054) er utarbeidet som en fagrapport for risiko- og sårbarhet (ROS-analyse) og vil være et vedlegg til planprogram for reguleringsplan.

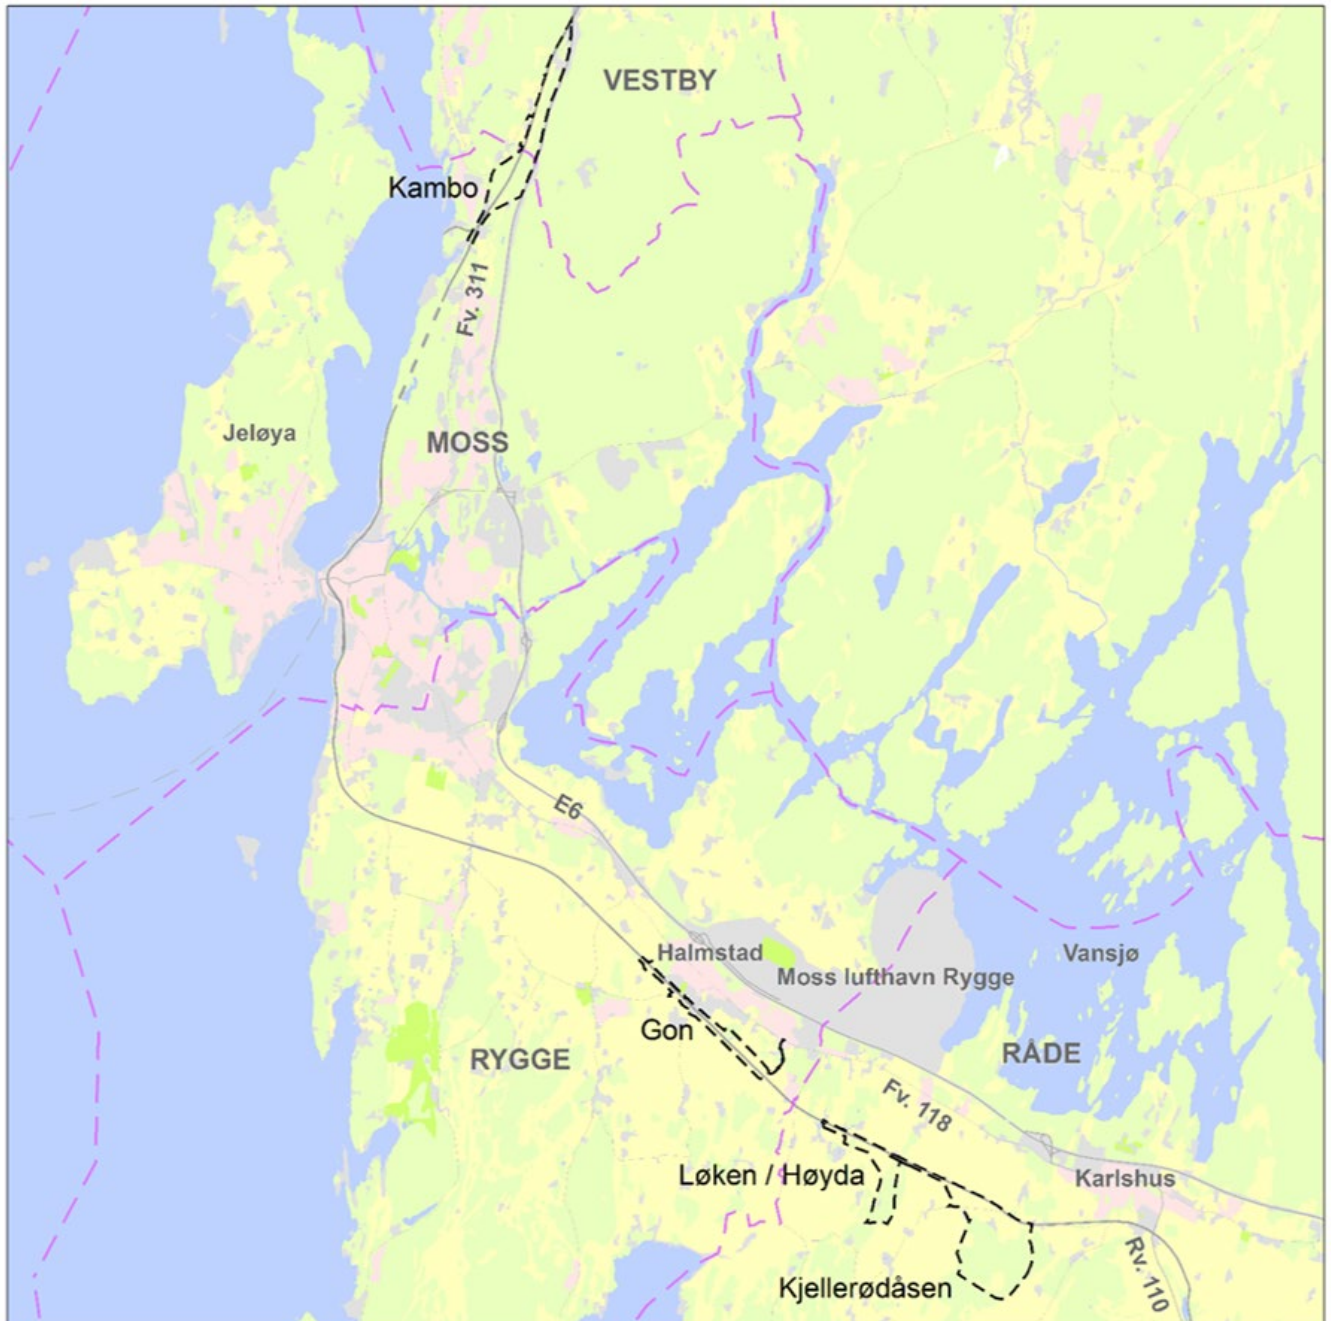
Figur 2: Oversiktskartet viser de fem planområdene som er utredet i silingen; Kambo, Gon, Løken/Høyda og Kjellerødåsen øst og vest.

Gjennom innledende forstudier og siling har man kommet fram til fem aktuelle områder, ett i Moss kommune og Vestby kommune, ett i Rygge kommune og tre i Råde kommune.

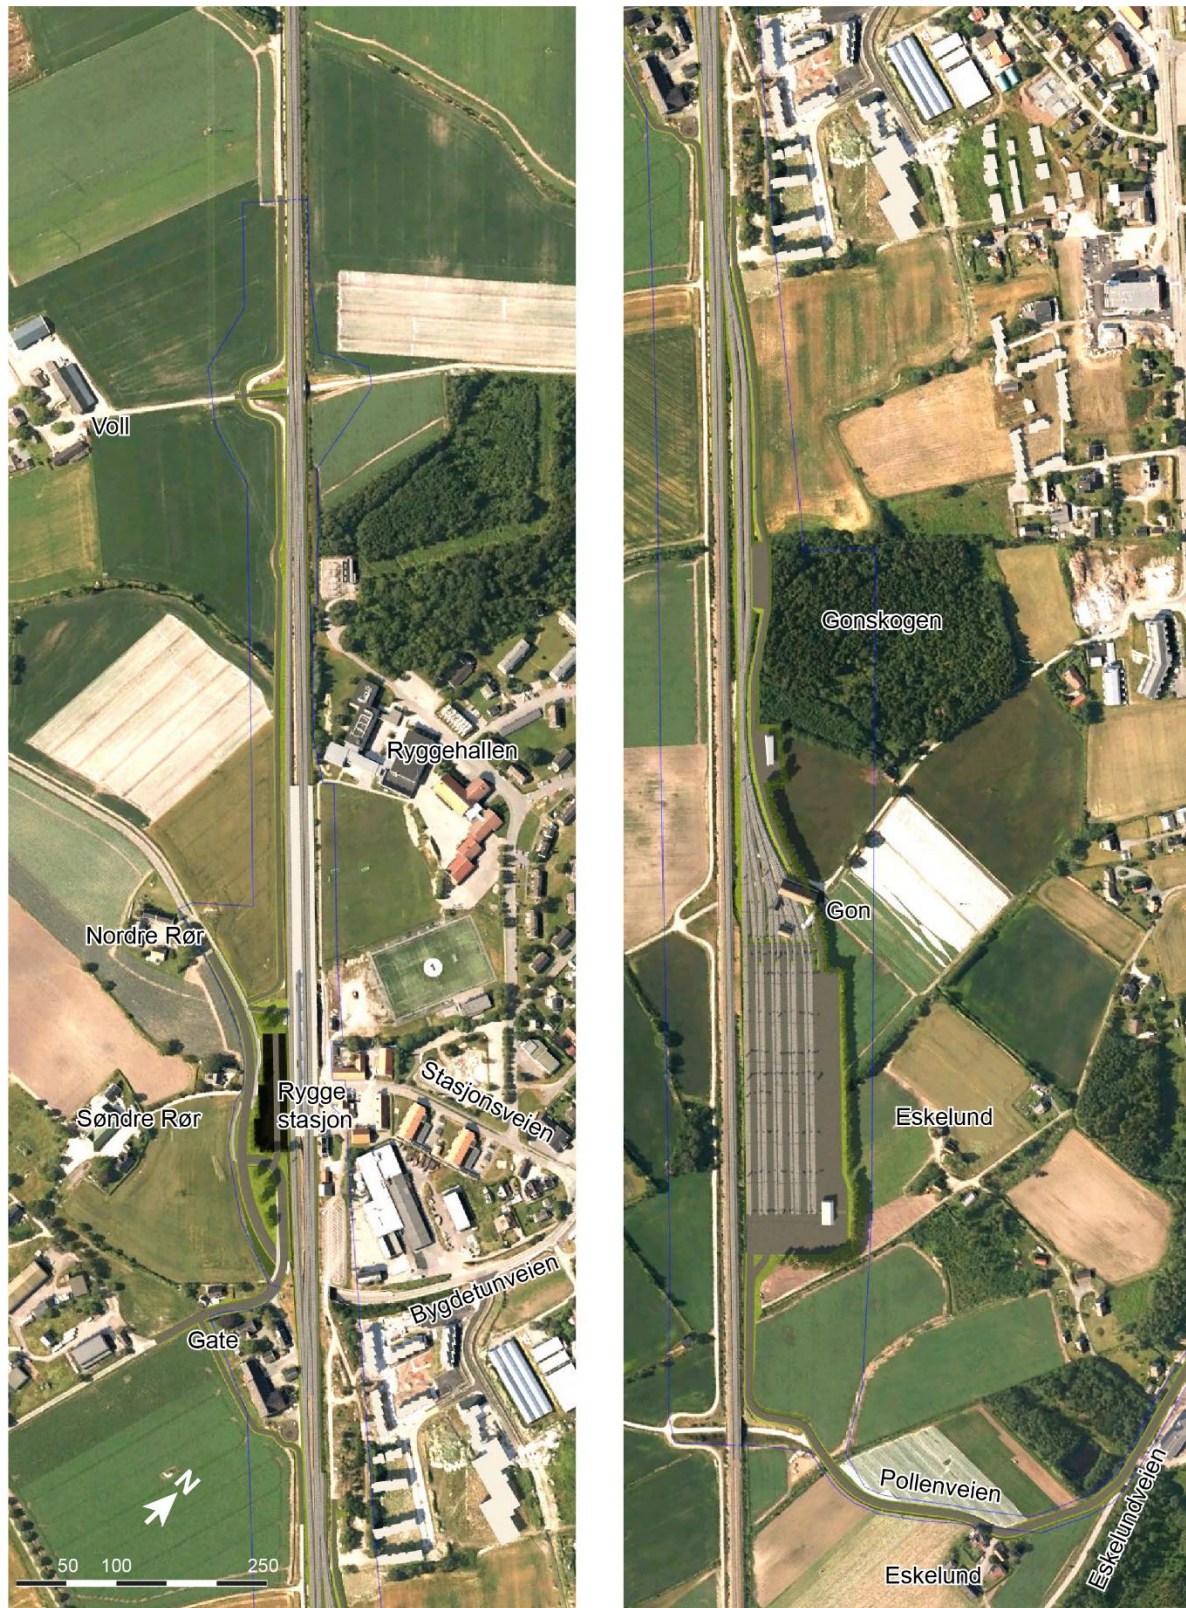
Figur 6: Mulig omfang/løsning for hensettingsanlegg ved Gon, hentet fra prosjektets samordningsmodell. Fordi planområdet er langstrakt er illustrasjonen delt, den nordligste delen av området til venstre.

- Ventespor tilpasset trippelsett.
- Utvidet tresporsstasjon, ventespor på det tredje sporet.
- Ny plattform samt forlengelse av eksisterende plattform tilrettelagt for trippelsett.
- Forlenget undergang for gang-sykkelveg ved Rygge stasjon.
- Forlenget undergang for fylkesveg 1066.
- Forlenget undergang for privat veg ved Vollskogen.
- Eksisterende kulvert for privat veg ved Gon gård blir fjernet.
- Eksisterende fremtidig høyspent luftstrek flyttes.

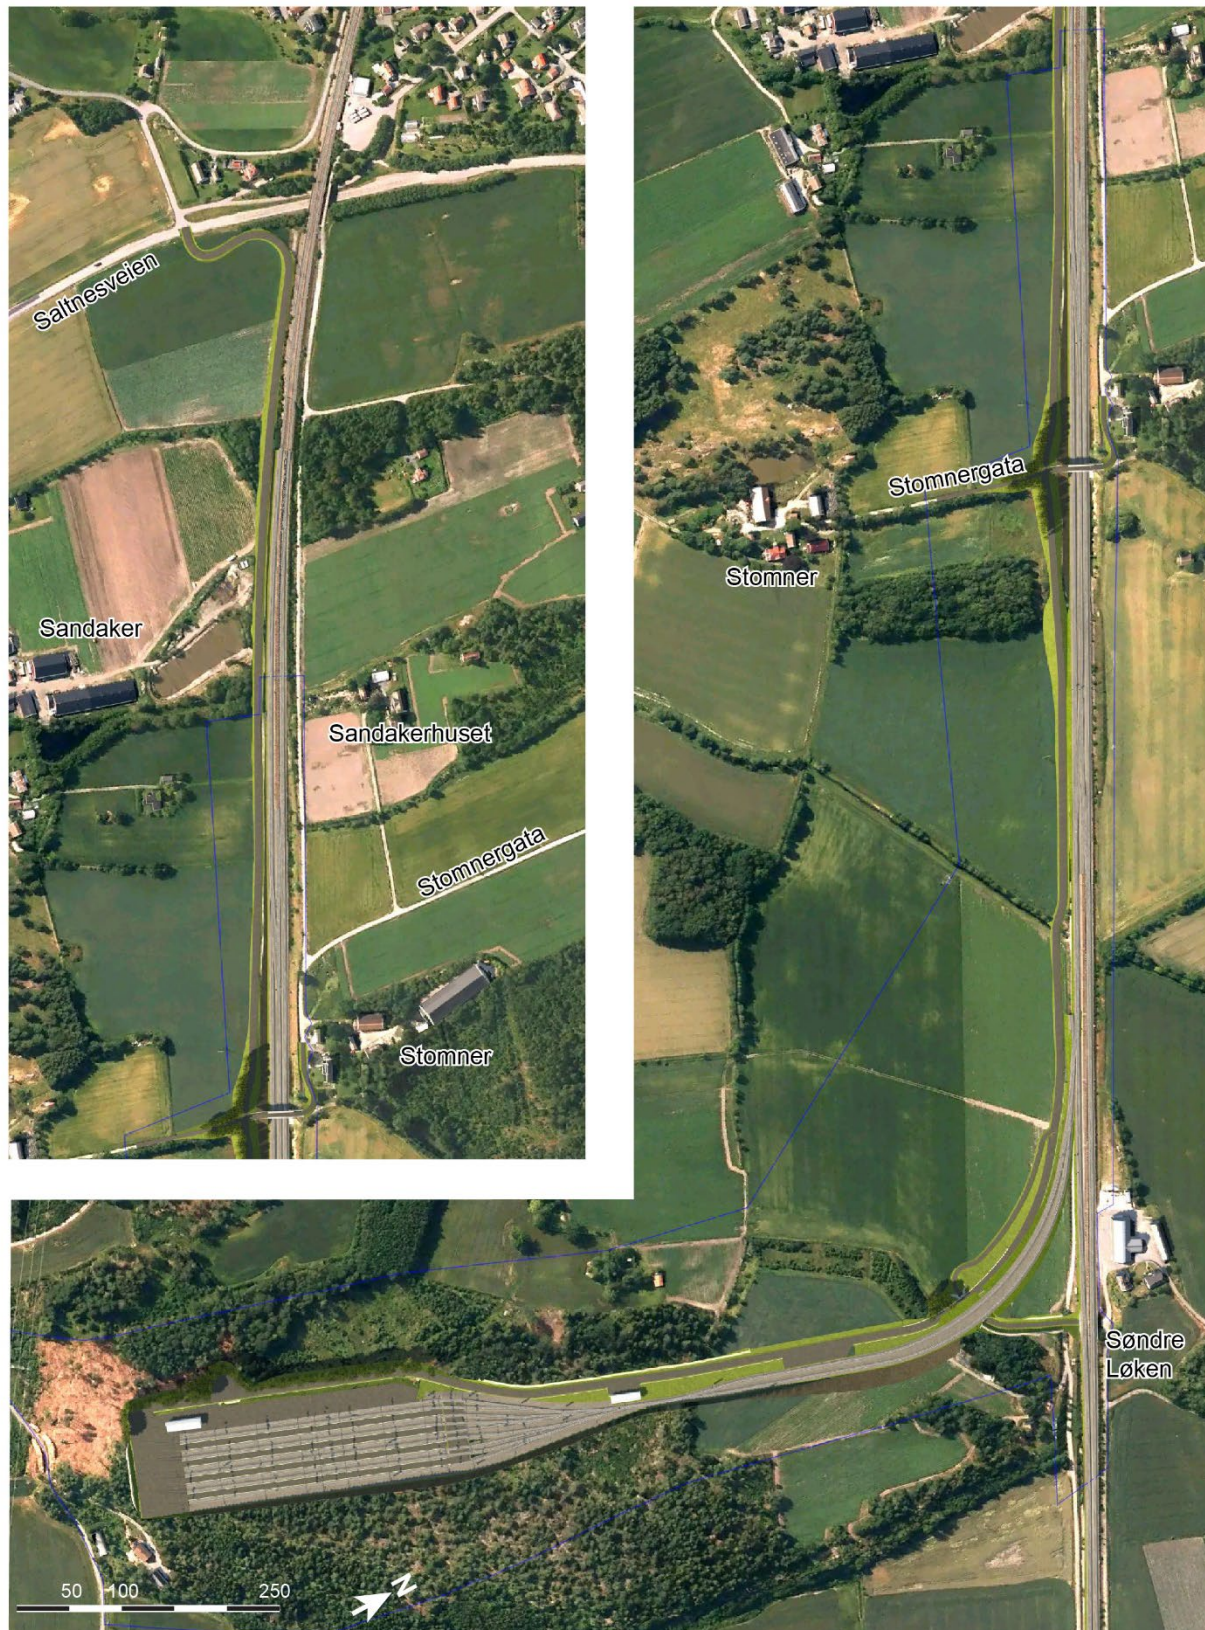
Figur 8: Mulig omfang/løsning for hensettingsanlegg ved Løken/Høyda, hentet fra prosjektets samordningsmodell. Fordi planområdet er langstrakt er illustrasjonen delt, den nordligste delen av området øverst til venstre.

- Etablering av ventespør tilpasset dobbeltsett.
- Ny overgangsbru for privat veg ved Stomner.
- Forlengelse av eksisterende kulvert for privat veg ved Løken gård.
- Ny kulvert under servicespor og adkomstveg ved km 73,300.
- Eksisterende fremtidig høyspent luftstrek flyttes

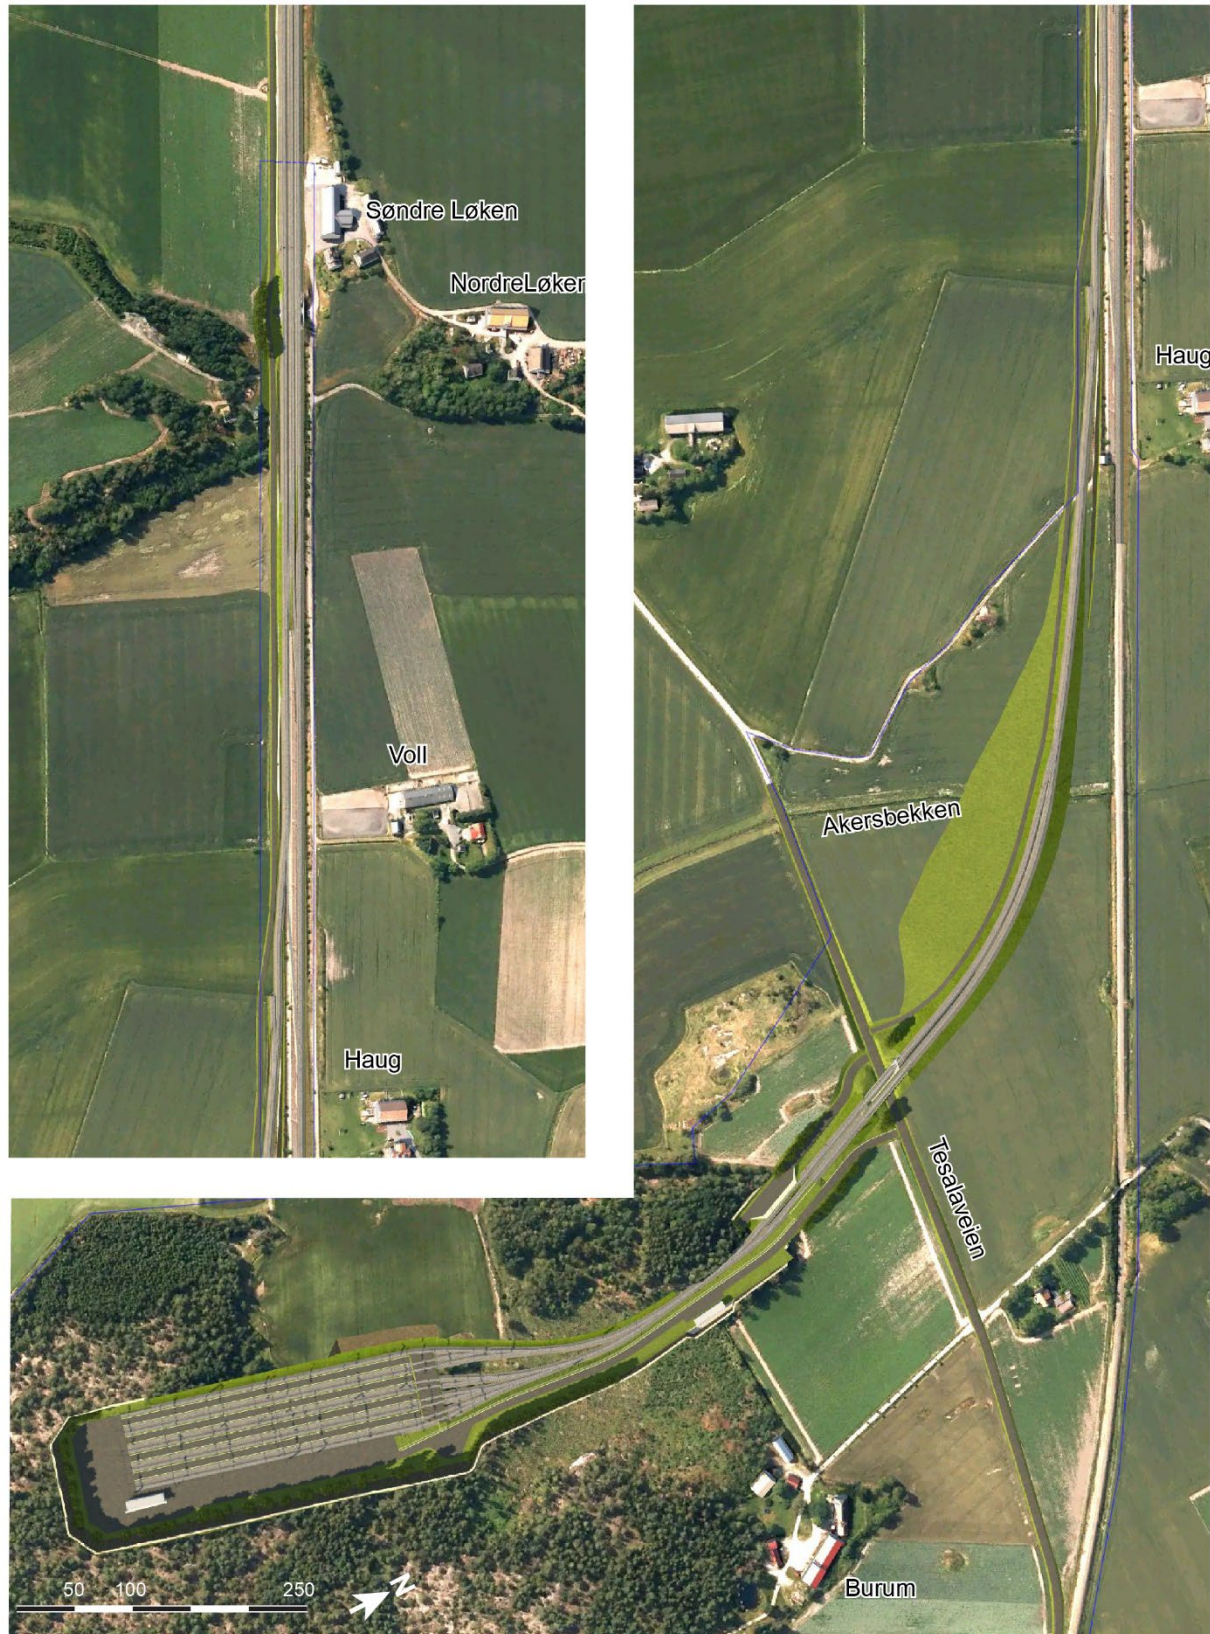
Figur 10: Mulig omfang/løsning for hensettingsanlegg Kjellerødåsen vest, hentet fra projektets samordningsmodell. Vestre del av planområdet øverst til venstre.

- Etablering av ventespør tilpasset dobbeltsett.
- Ny bru for servicespor over fylkesveg 1078, Tesalaveien.
- Ny overgangsbru for privat veg ved Stomner.
- Forlengelse av eksisterende kulvert for privat veg ved Løken gård.

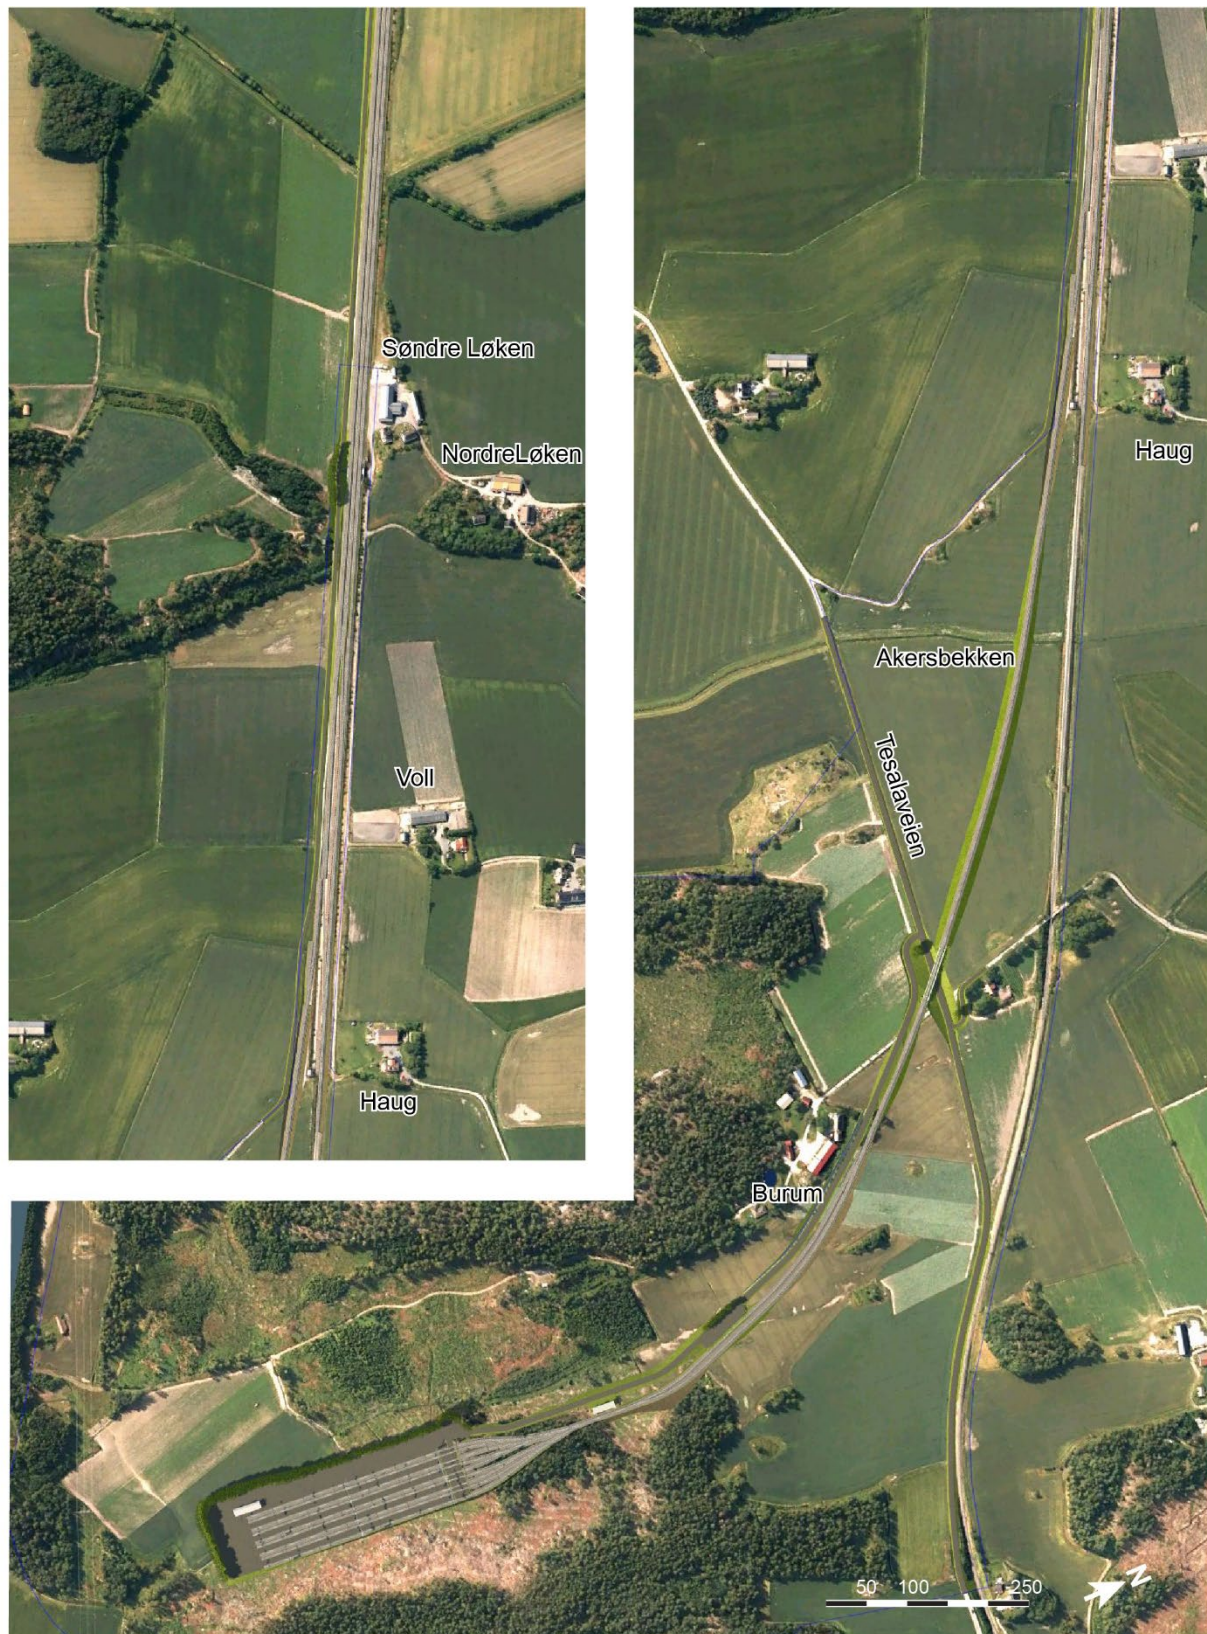
Figur 11: Mulig omfang/løsning for hensettingsanlegg Kjellerødåsen øst, hentet fra prosjektets samordningsmodell. Vestre del av planområdet øverst til venstre.

- Etablering av ventespor tilpasset dobbeltsett.
- Ny bru for servicespor over fylkesveg 1078, Tesalaveien.
- Ny overgangsbru for privat veg ved Stomner.
- Forlengelse av eksisterende kulvert for privat veg ved Løken gård.
