VESTFOLDBANEN

Barkåker-Tønsberg

ROS-ANALYSE

AAS-JAKOBSEN		
Prosjekt: 965203 Parsell: 72 Barkåker-Tønsberg		Dokumentnummer: UVB-72-Q-10115	Revisjon: 01B

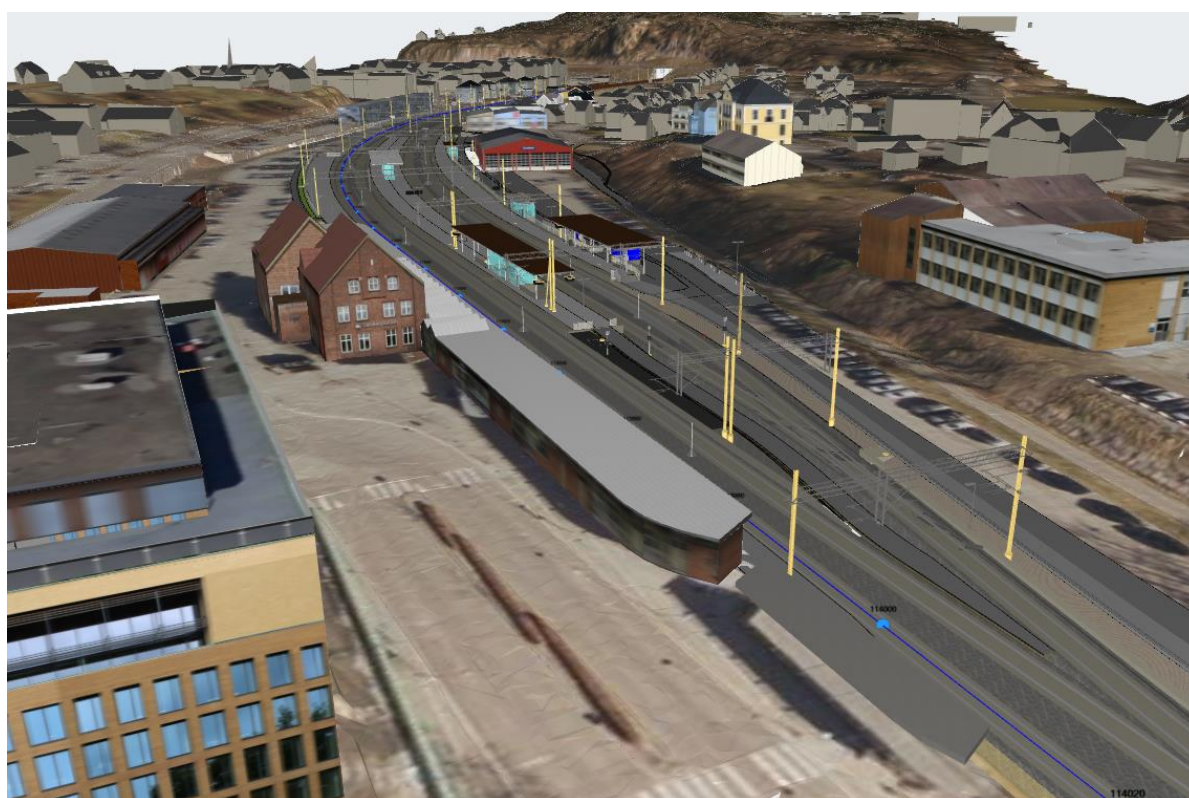
Figur 7 Illustrasjon av ny situasjon sett nordover for vestsiden av stasjonen

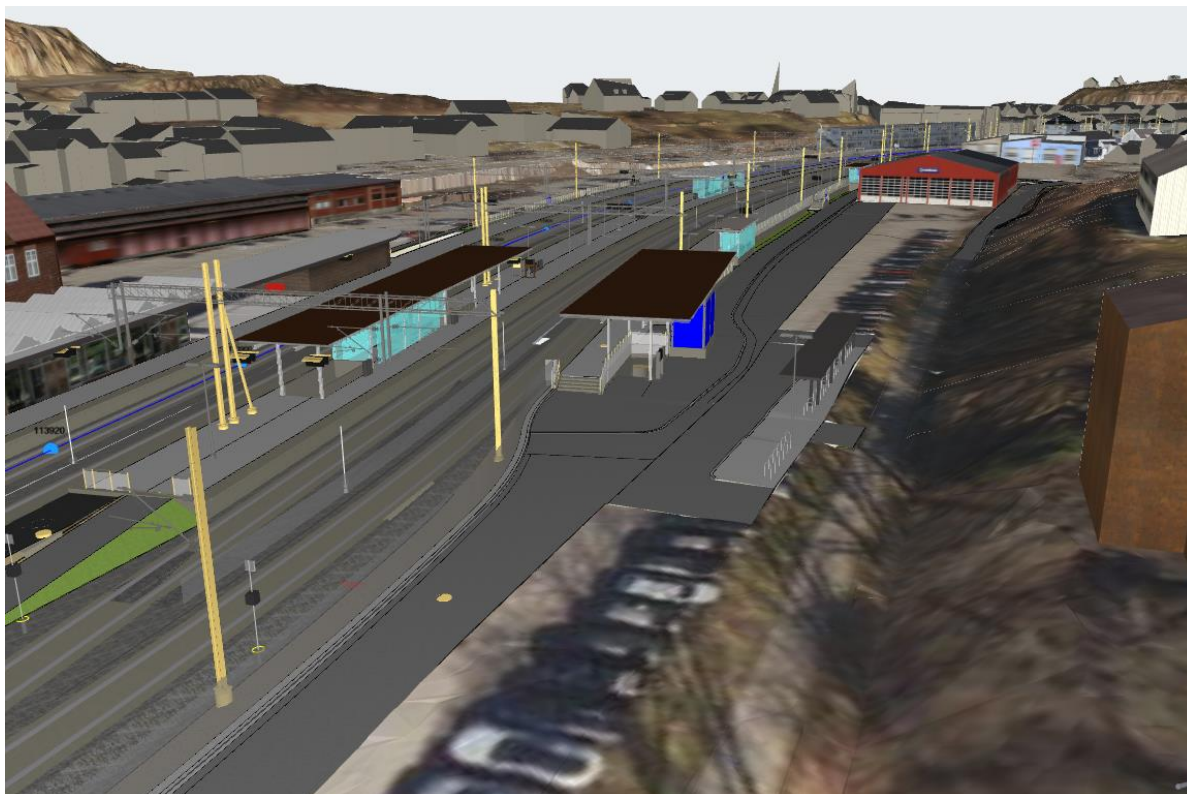
Figur 8 Illustrasjon av ny situasjon sett nordover for østsiden av stasjonen
