# Ny KOLBOTN STASJON

## HOVEDPLAN

### Geoteknisk fagrapport

| ØSTFOLDBANEN VESTRE LINJE<br><br>(Oslo S) – Ski, Ny Kolbotn stasjon<br><br><b>Geoteknisk fagrapport</b> | | Sider: | | | |

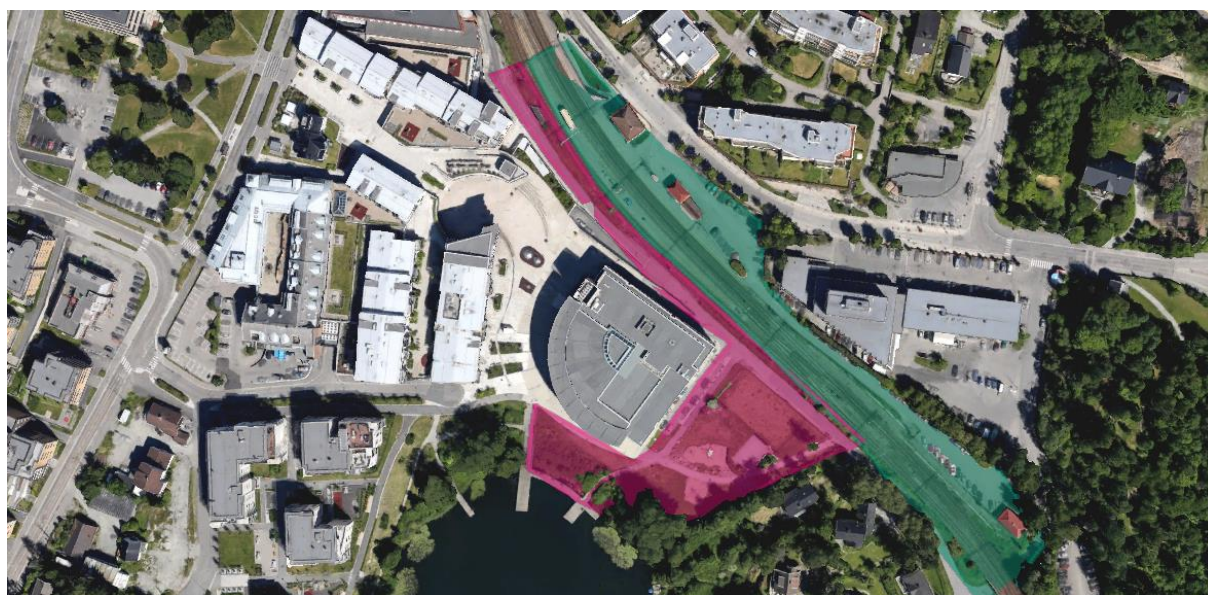
Figur 3) Omtrentlig skille mellom fastere grunn (grønn) nord for jernbanen, og bløtere grunn mot sør (rød)

Resultater fra grunnundersøkelsene viser noe varierende grunnforhold på planområdet. Største løsmasseskille er nord og sør for jernbanen. Langs Solbråtanveien og ned mot Kolbotnvannet viser grunnundersøkelser i stor grad løsmasser bestående av et tynt lag fyllmasser over omvandlet torv/gytje over meget bløt til bløt leire til berg.

Undersøkelsene utført på nordsiden av jernbanen viser fastere masser og generelt kortere løsmassemettighet over berg.
