NOTAT

OPPDRAAG	SMS. Kvalitetssikring av rapport. Vurdering av områdestabilitet	DOKUMENTKODE	10225774-RIG-NOT-001
EMNE	Uavhengig kvalitetssikring NVE	TILGJENGELIGHET	Åpen
OPPDRAAGSGIVER	Bane NOR	OPPDRAAGSLEDER	Arne Vik
KONTAKTPERSON	Jan Nondal	SAKSBEHANDLER	Jonas G. Bjørklimark
KOPI	NGI v/Ørjan Nerland	ANSVARLIG ENHET	10234011 Geoteknikk Midt

I forbindelse med InterCity-prosjektet Sandbukta-Moss-Såstad (IC SMS) har NGI utført vurdering av områdestabilitet og forslag til anbefalte tiltak. Multiconsult er engasjert for å utføre uavhengig kvalitetssikring av NGIs rapport.

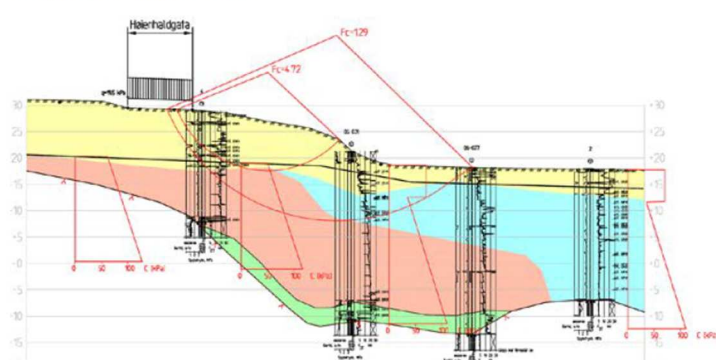
<p><u>Daqens tilstand, udrenert</u></p>

<p><u>Midlertidig avgraving, udrenert</u></p>

<p><i>Labels in diagram: Fc=140, Fc=142, Fc=243, q=79.5 kPa, Koster 0</i></p>	Material	Un.veighth	Sub.veighth	Fi	C	C	Aa	Ad	Ap	Sand	19.00	9.00	35.0	0.0					Leire	20.50	10.50			C-prøf	100	0.63	0.35	Morøne	20.00	10.00	35.0	0.0						
Material	Un.veighth	Sub.veighth	Fi	C	C	Aa	Ad	Ap																																
Sand	19.00	9.00	35.0	0.0																																				
Leire	20.50	10.50			C-prøf	100	0.63	0.35																																
Morøne	20.00	10.00	35.0	0.0																																				
		Tilsvaer fra NGI er ok, kommentar lukkes.																																						
8	Vedlegg I, kap. 5.2	<p>I profil 39 vises det at det skal graves i kvikkleire for bygging av jernbanen. Vi kan imidlertid ikke se at stabiliteten for utgravinga er vurdert. Er lokalstabiliteten i anleggsfasen vurdert om den er tilstrekkelig?</p> <p>NGI svar: Ja, i dette området er det prosjektert kalksementstabilisering for å ivareta lokalstabiliteten. Det foreligger egne prosjekteringsrapporter på dette som kan ettersendes dersom ønskelig.</p> <p>Tilsvaer fra NGI er ok, kommentar lukkes.</p>	TS	L																																				
9	Kap. 3.2	<p>Det står at skråningen kan anses å være utenfor influensområdet dersom tiltaket ligger foran foten av skråningen. Det må imidlertid også forutsettes at tiltaket ikke forverrer stabiliteten, dvs. at det ikke medfører graving ved foten av skråningen.</p> <p>NGI svar: I de områdene hvor det er planlagt graving i foten av skråninger og hvor tiltaket ligger utenfor influensområdet skal det før graving utføres stabilitetsforbedrende tiltak slik at det oppnås netto forbedring og ikke forverring.</p> <p>Tilsvaer fra NGI er ok, kommentar lukkes.</p>	R	L																																				
10	Kap. 3.2	<p>Det mangler definisjon av sprøbruddmateriale og kvikkleire etter ISO 17892-6:2017.</p> <p>NGI svar (A): Sensitivitet >15 er ikke lenger et kriteriet for å definere et jordmateriale som et sprøbruddmateriale. Dette er nå rettet opp i ny revisjon av rapporten, se kap. 3.2 i rapporten.</p>	R	L

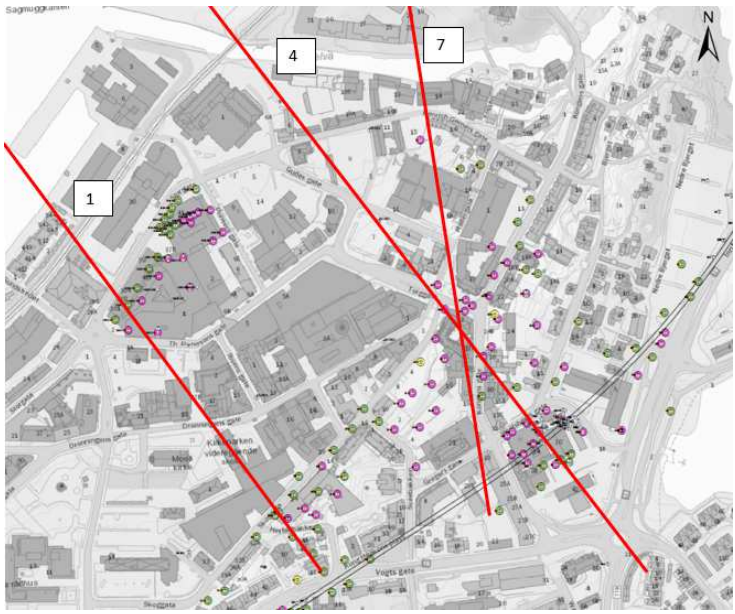
15	Vedlegg F	<p>Det er ikke vist lag med sprøbruddleire i noe av beregningsnittene for kvikkleiresone Moss sentrum, selv om det er påtruffet sprøbruddleire i utførte grunnundersøkelser (se underliggende figur), og stabilitetsprofilene er delvis tegnet innenfor kvikkleiresonen. Videre gir tykke linjer/skrift dårlig lesbarhet.</p>

<p><i>NGI svar: For sonen Moss Sentrum er det i beregningsnittene forenklet ikke differensiert mellom kvikkleire og leire, mao. har vi konservativt antatt at alt som er leire i disse snittene også er kvikkleire. Dette er nå kommentert i kap. 6.2 i ny revisjon av rapporten.</i></p> <p>Tilsvaret fra NGI er ok, kommentar lukkes.</p>		
16	Tegn.nr. D11	<p>Stabilitet for Høyenhaldgata blir forverret i midlertidig fase. Hvilket sikkerhetskrav stilles til vegen, og er dette kravet tilfredsstillende?</p> <p><i>NGI svar: For Høyenhaldgata forbedres den mest kritiske udrenerte sikkerhetsfaktoren som går ned i leire/kvikkleire fra 1,29 (tegning D9) i dagens situasjon til 1,40 etter midlertidig avgraving (tegning D11), og videre opp til 2,75 etter at IC SMS prosjektet er ferdig bygd (tegning D13). IC SMS prosjektet forbedrer altså kritiske glideflater som går ned i leire/kvikkleire (og dermed også stabiliteten for Høyenhaldgata). Se for øvrig tilsvaret til kommentar 7 lenger opp for glideflater som forverres av avgravingen.</i></p> <p>Tilsvaret fra NGI er ok, kommentar lukkes.</p>	TS	L

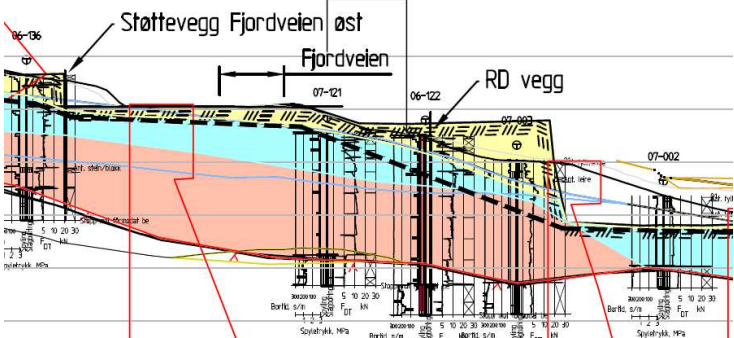
37	Tegn.nr. D51/D5 2	Er det gjort en vurdering av setningene som den høye permanente oppfyllingen vil medføre? Hvilken konsekvens vil de ha for prosjektet? <i>NGI svar: Se svar til kommentar 36.</i> Tilsvaret fra NGI er ok, kommentar lukkes.	TS	L
38	Tegn.nr. D53/D5 4	Blir den midlertidige motfyllingen fjernet når tunnelen er etablert? <i>NGI svar: Hvor stor del av den midlertidige motfyllingen som blir fjernet til slutt er ikke endelig bestemt.</i> Tilsvaret fra NGI er ok, kommentar lukkes.	TS	L
39	Tegn.nr. D59/D6 0	Er det gjort en vurdering av setningene som den høye permanente oppfyllingen vil medføre? Hvilken konsekvens vil de ha for prosjektet? <i>NGI svar: Se svar til kommentar 36.</i> Tilsvaret fra NGI er ok, kommentar lukkes.	TS	L
40	Tegn.nr. D65	I beregningssnittet er det vist både støttevegg ved Fjordveien, RD vegg, og oppstøttingskonstruksjon mellom bp 07-002 og 07-003. På tegning nr. 700 er imidlertid bare støtteveggen vist. I beskrivelsen i vedlegg E er bare støtteveggen omtalt. Hva er hensikten med RD-veggen?

<i>NGI svar: Den primære hensikten med RD-veggen er å ta opp høydeforskjeller i terrenget. Oppfyllinger bak RD-veggen (og jetpeleribber) vil bidra til å forbedre stabiliteten for glideflater som slår ned på Stasjonsområdet. For dette snittet ligger RD veggen litt lenger opp i skråningen og det skal etableres bygg/konstruksjoner/støttekonstruksjon på nedsiden av RD-veggen.</i> Tilsvaret fra NGI er ok, kommentar lukkes.	MS	L
