**Østfoldbanen VL, Sandbukta – Moss – Såstad,
Km 56,075 – 66,410
Vurdering av områdestabilitet**

IC Sandbukta-Moss-Såstad

VURDERING AV OMRÅDESTABILITET OG
FORSLAG TIL STABILITETSFORBEDRENDE TILTAK

DOK.NR. 20190539-11-R
REV.NR. 5 / 2021-07-05

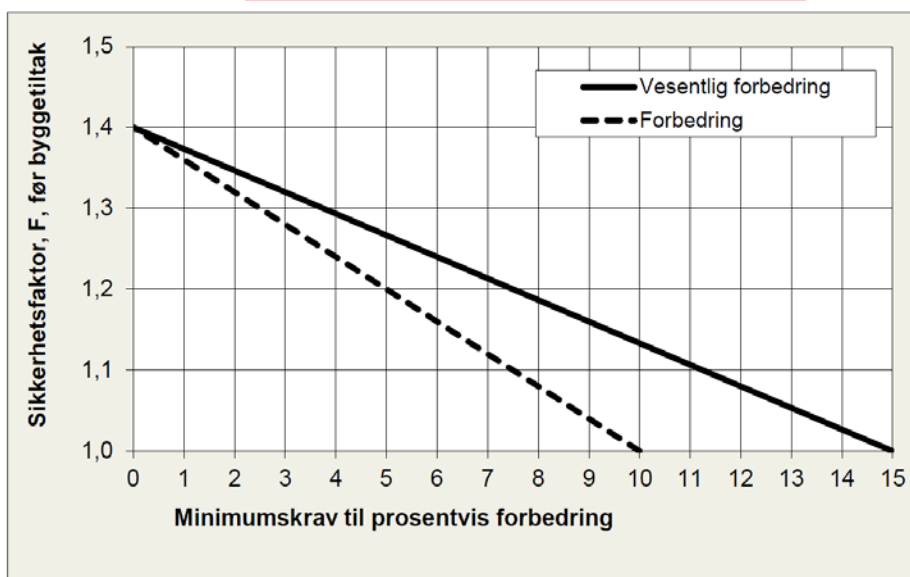
Figur 3-1 Krav til prosentvis forbedring ved topografiske endringer eller bruk av lette masser iht. NVEs retningslinjer /64/

Tabell 3-3 Krav til forbedring av sikkerhet iht. NVE veileder 1/2019 /64/. Sikkerhetsnivået som ansees relevant for store deler av IC SMS prosjektet er vist i rød ramme

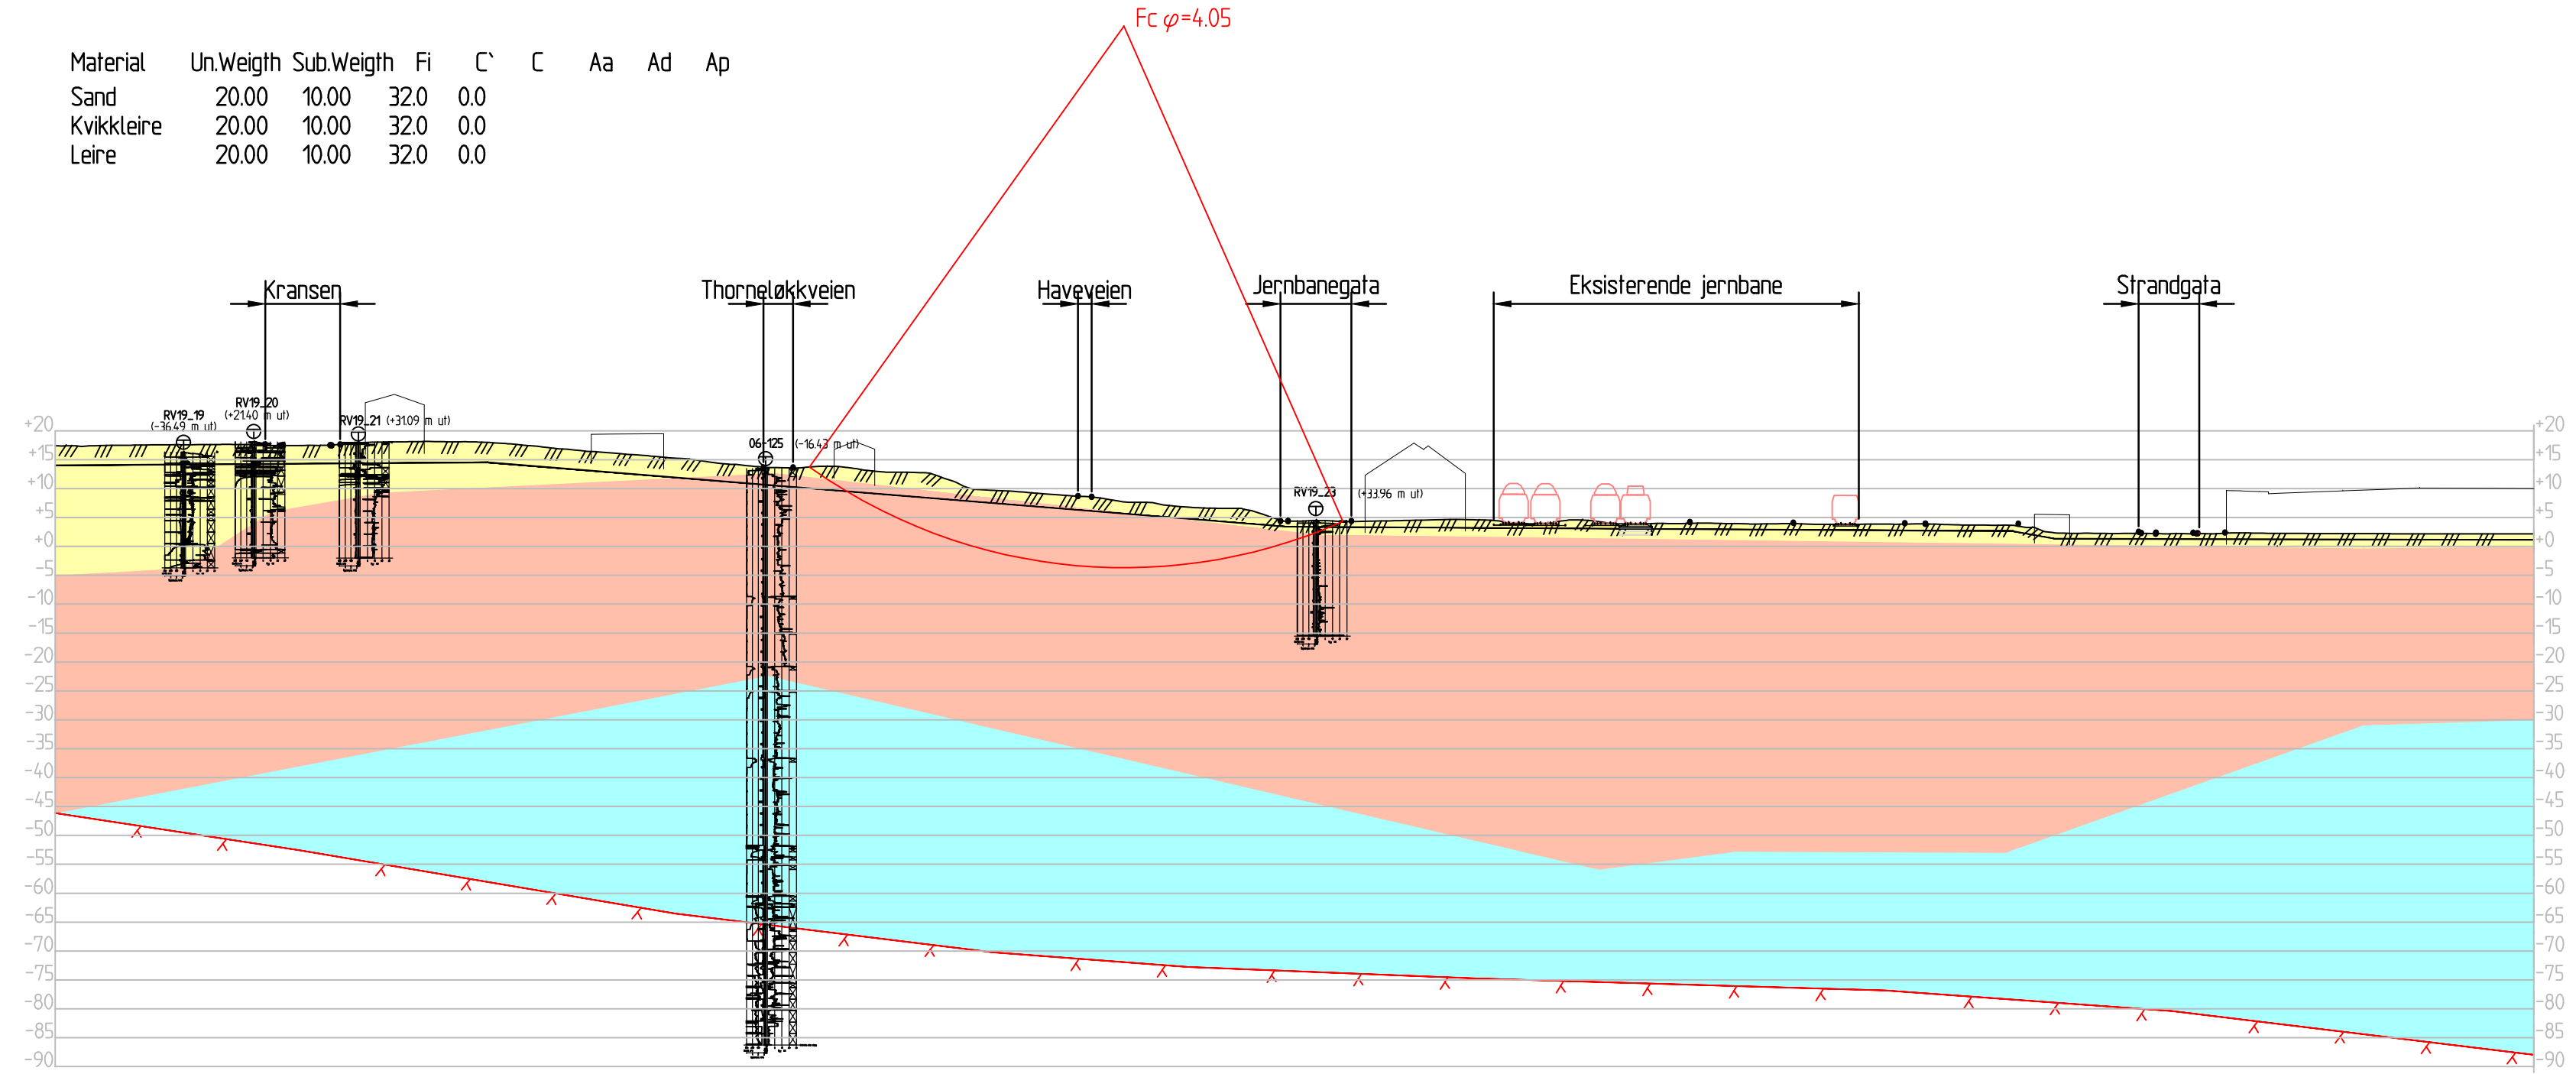
Material	Un.Weigth	Sub.Weigth	Fi	C'	C	Aa	Ad	Ap
Sand	20.00	10.00	32.0	0.0				
Kvikkleire	20.00	10.00	32.0	0.0				
Leire	20.00	10.00	32.0	0.0

- Sand
- Leire
- Kvikkleire

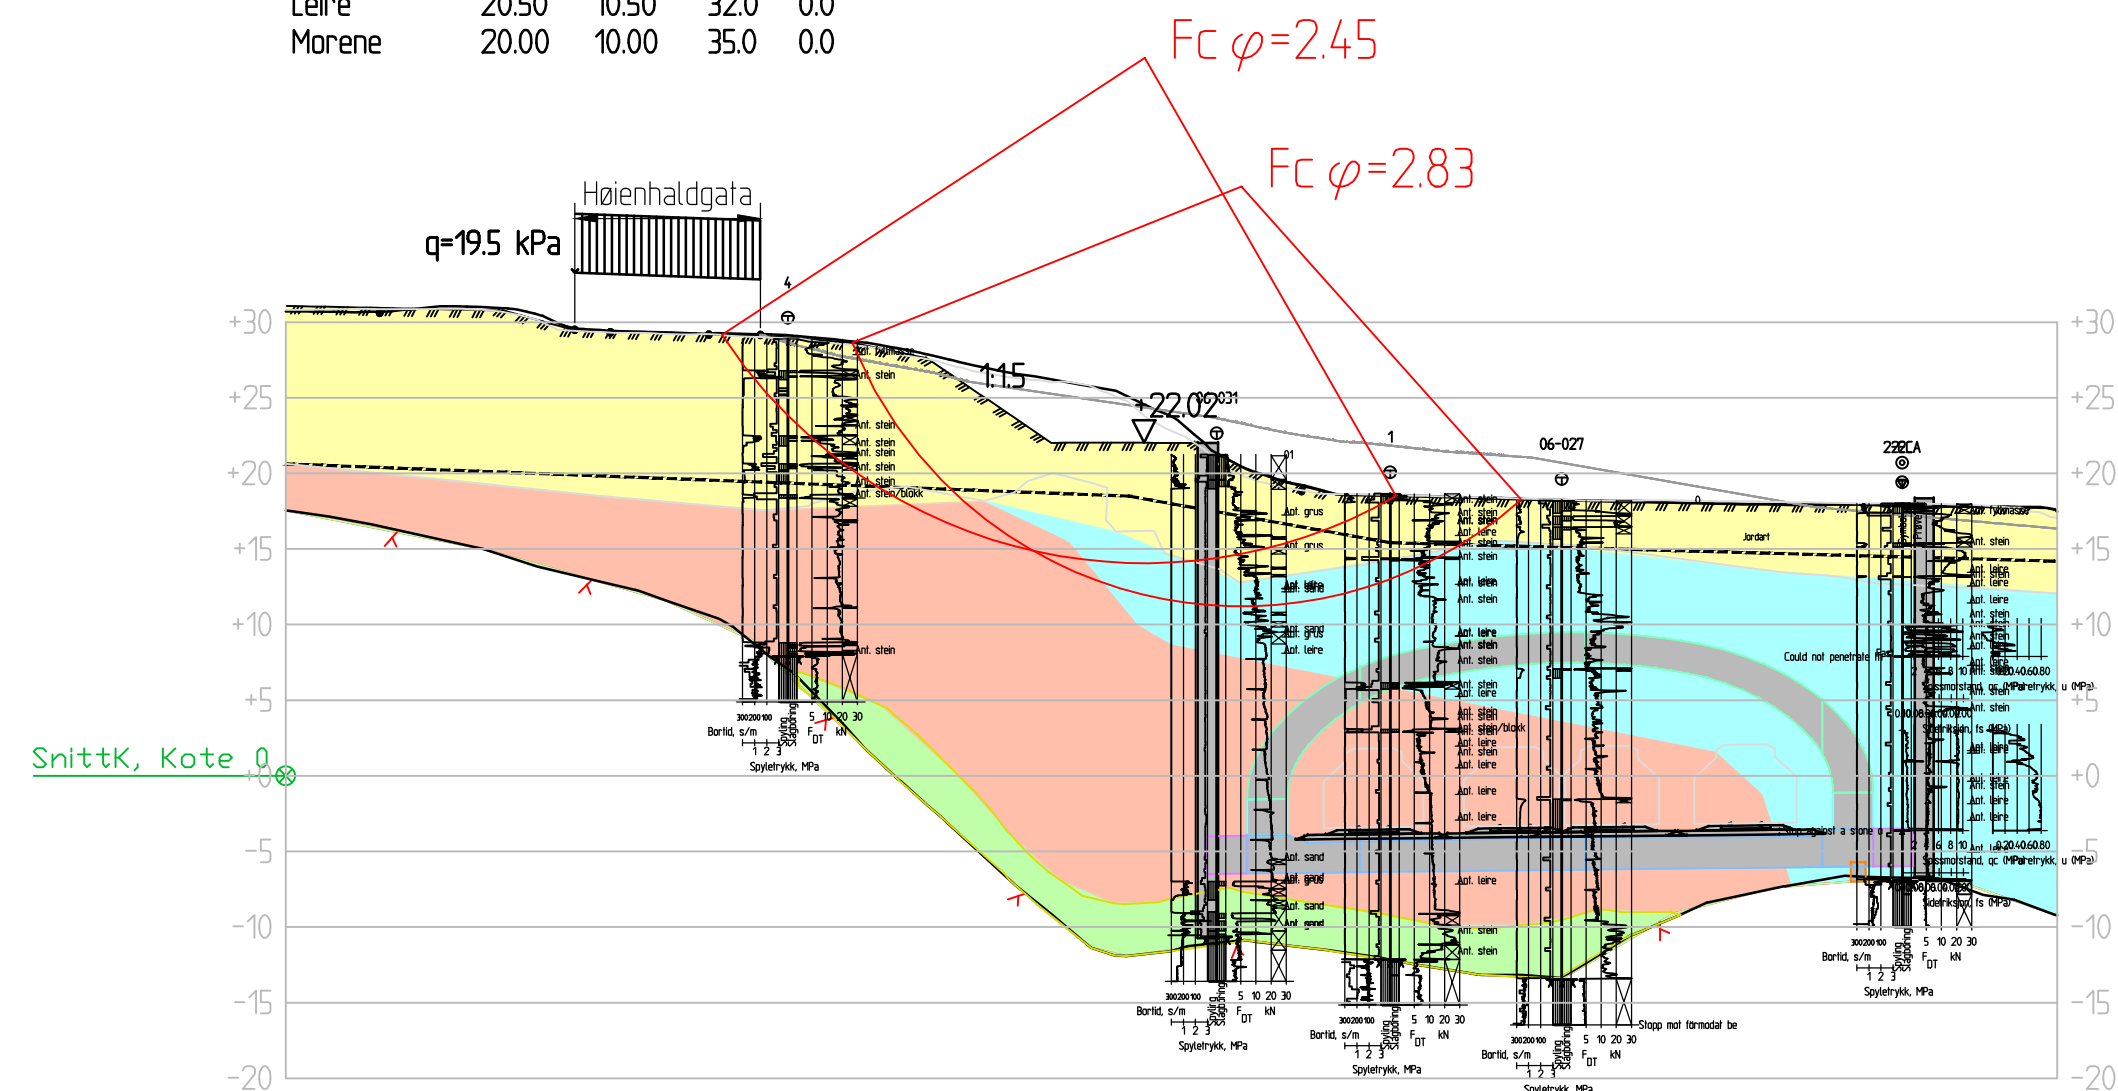
Material	Un.Weigth	Sub.Weigth	Fi	C'	C	Aa	Ad	Ap
Sand	19.00	9.00	35.0	0.0				
Leire	20.50	10.50	32.0	0.0				
Morene	20.00	10.00	35.0	0.0

- Sand
- Leire
- Kvikkleire
- Morene
- Sprengstein

1	Supplerende glideflater	14.06.2021	GuD	ON	AKL
0	Original	23.10.2020	ThS/KJA	ON	TFS
Rev.	Beskrivelse	Dato	Tegn.	Kontr.	Godkj.
IC Sandbukta-Moss-Såstad		Original format			
Vurdering av områdestabilitet		A3.1			
Beregningsdokumentasjon		Tegningens filnavn			
Profil 12		Ny D12_profil 12_Avgraving_Drenert_06			
Midlertidig avgraving, drenert		Målestokk		1500	
NGI		Dato		Konstr./Tegnet	
Sognsveien 72 - PO Box 3930 Ullevål Stadion		23.10.2020		ThS/KJA	
NO-0806 Oslo, Norway		Oppdragsnr.		Kontrollert	
T: (+47) 22 02 30 00 F: (+47) 22 23 04 48		20190539		ON	
www.ngi.no		D12		Godkjent	
				TFS	
				Rev.	
				1
